CFM56-7B风扇叶片从根部断裂事故简析

Analysis to CFM56-7B's Fan Blades Broke from Roots

■ 陈光 / 北京航空航天大学

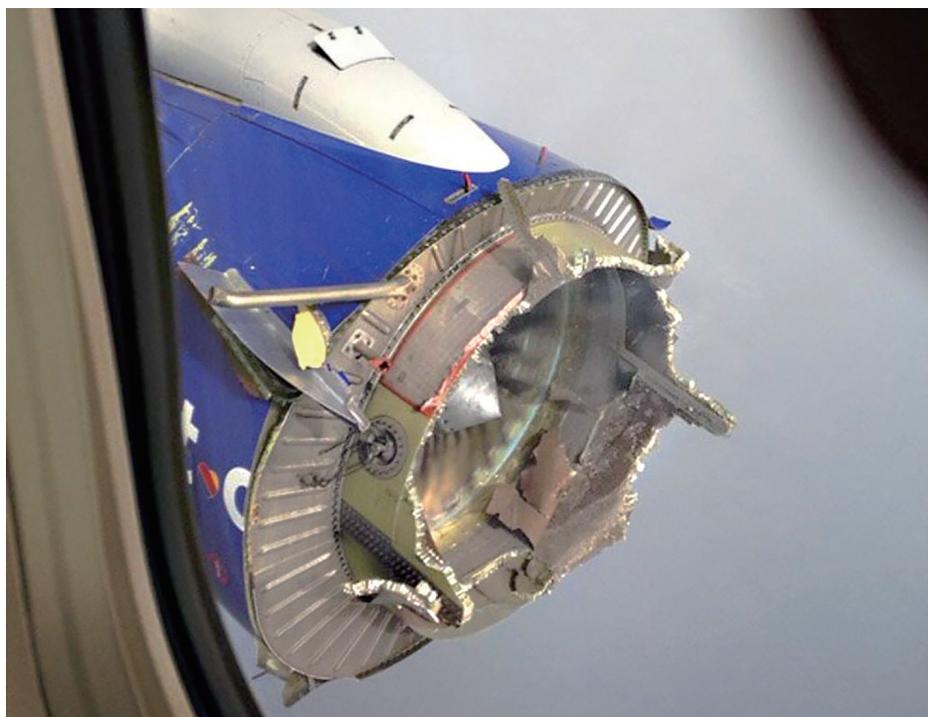
图1 WN3472航班发动机进气道已甩离

分仍残留在轮盘的榫槽中，但叶身部分已丢失；在榫根断口上呈现出明显的疲劳条带，其长度为28.9mm，深约为5.5mm，疲劳区的中心部分距叶根前端面53.3mm。另外，左发进气道已脱离发动机（见图1），其碎片打坏机体、机翼与尾翼，机体左侧紧靠机翼上方发现一个129mm×408mm的大洞，但未击穿机体内壁，洞内未发现风扇叶片及进气道的残片。

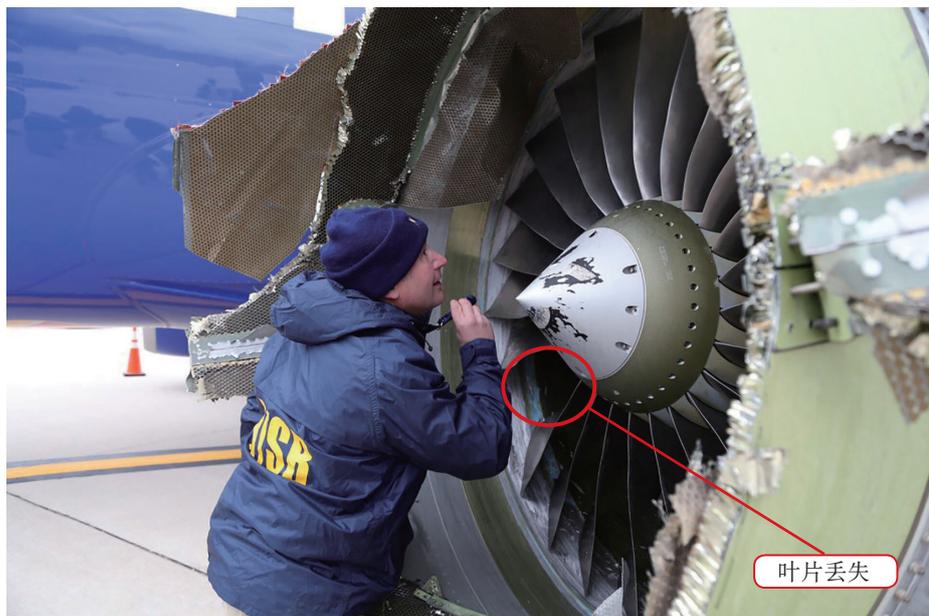
图2 WN1380发动机进气部分受损严重

飞机着陆后，NTSB立即对受损的飞机与发动机进行了初步检查，发现发动机受损情况基本与WH3472一致（见图2），即1个风扇叶片在榫根处疲劳断裂，打坏了风扇整流罩与进气道，其断片打伤机体与机翼各一处，并打破了位于左侧14排座椅处的弦窗玻璃。

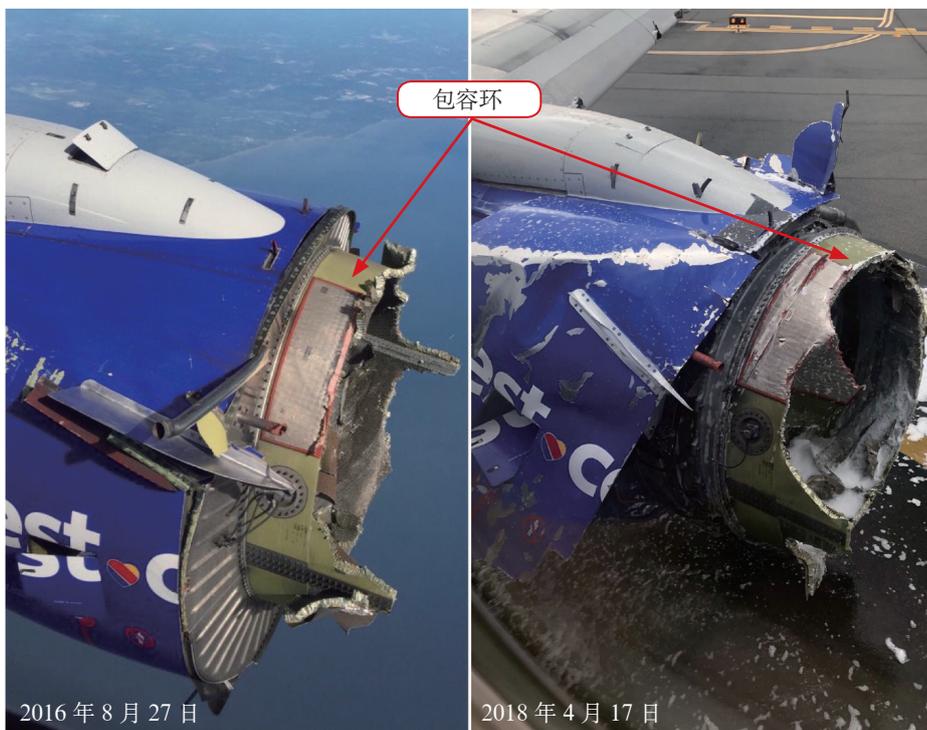
在这两起事故中，虽有1个风扇叶片从榫根处断裂后甩出发动机，但风扇外的包容环却基本完好无损（见图3），使专业人士感到疑惑，是不

图3 两次发动机故障中包容环均完好无损

占叶片总质量的86%，也即有14%的叶尖部分，轴向流出了包容环。对包容环的检查，发现在底部有3处明显的撞击痕迹，还有1个小的撕裂槽，但无碎片穿出的痕迹。由此可见，叶片断片是在6点钟位置处径向砸向包容环的，撞击后叶片断成几块，因此在事故中，包容环起到了应有的作用，也证实了CFM56-7B的铝制包容环经受住了实际工作中的考验。

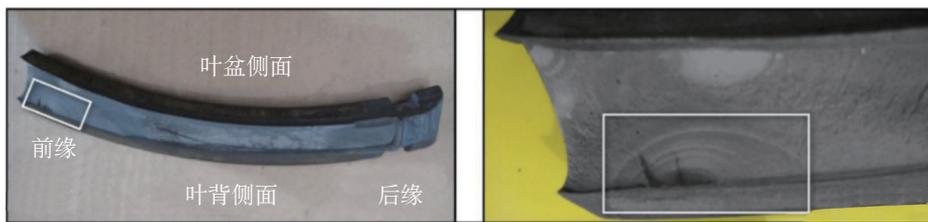
两次出现故障的发动机均为CFM56-7B，这是一型可靠性高、性能优越的发动机。在WN1380事故发生两年半后，NTSB于2019年11月19日发布了于2018年4月17日编写的有关WN1380的《飞机事故报告》，在报告中详细分析了发动机风扇叶片断裂的机理与叶片断裂后造成的损伤过程，否定了前述的疑惑。发动机的13号风扇叶片在飞行中，突然从叶身与榫根交接处断裂，是WN1380事故的肇事者。叶片的燕尾形榫根保留在轮盘的弧形榫槽中，榫根断口处有一明显的疲劳区，如图4所示，疲劳区距叶片前缘15.4mm，其中有明显的6根疲劳条带，属于典型的低周疲劳性质，叶片断裂时已工作32636循环（从新叶片开始）。另外，在WN3472事件中，该发动机的

图4 燕尾形叶片片身与榫根交接处的形貌

23号风扇叶片也是从叶身与榫根交接处折断的，其断口的形貌与疲劳区的位置与大小，基本与13号风扇叶片相近，此叶片已工作38182循环。

NTSB对风扇叶片的材质与制造等进行了全面的检查，没有发现问题。最终得出发生裂纹的区域处于特别大的应力值下，在工作一段时间后引发初始裂隙，裂隙逐步扩大成为裂纹直致叶片断裂的结论。

两次CFM56-7B严重故障均由于风扇叶片在叶根截面处，局部区域应力过大而造成低周疲劳导致的，为了不使类似故障再次出现，FAA、欧洲航空安全局（EASA）等适航部门先后发出若干适航指令，要求用户加强对风扇叶片榫根处的超声探伤仪、涡流探伤仪与萤光检验仪检查，看是否有微小裂纹存在。现在的规定大致是，从新件开始到20000循环时进行第一次检查，随后每1600循环检查一次。另外，虽然风扇叶片被规定为无寿命限制的零件，但是2019年8月6日CFM国际公司发出的服务通报称，当风扇叶片工作时间达到55000循环时，应该报废

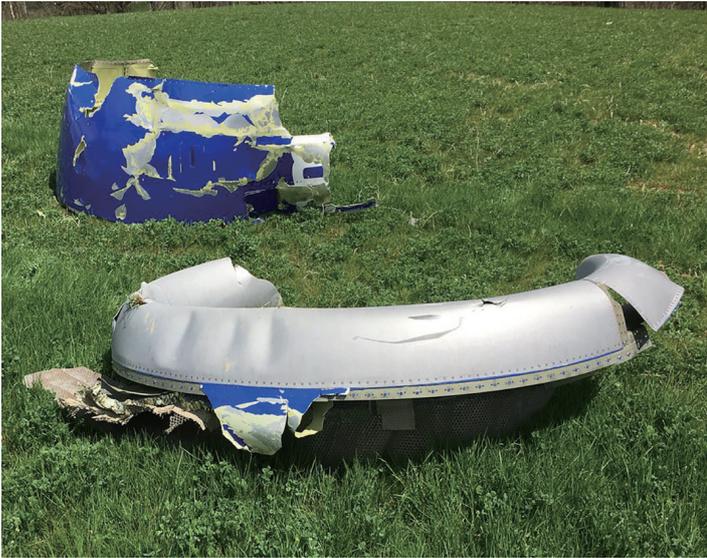
图7 坠落到地面的进气道与整流罩

在WN1380事故中，13号风扇叶片断裂后撞到包容环的下部，叶片断裂成几块，其中2块残留在包容环内，叶尖部分断成的几块（数目不详，也可能就是1块）断片，向前甩出（叶片折断后发动机立即进入喘振，气流在发动机中轴向前、后流动）打坏了进气道与包容环的连接部位，使进气道甩离飞机坠地，图7示出坠落在地上的进气道与部分整流罩。

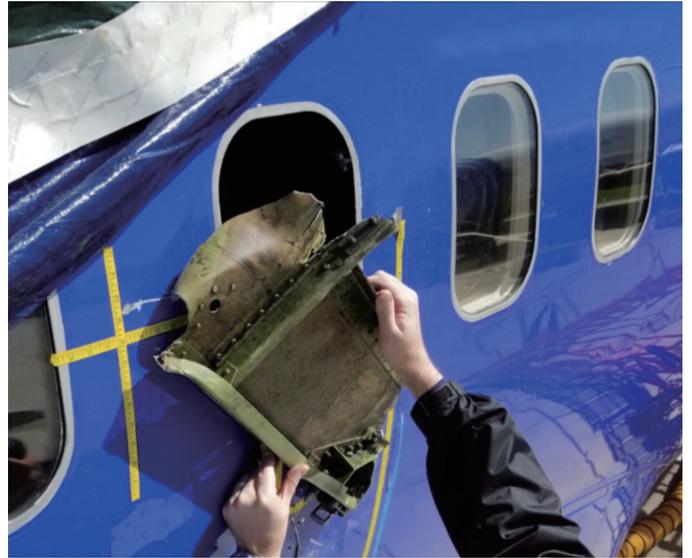
图8 砸破舷窗玻璃的整流罩断块

当叶片砸向包容环底部时，对整流罩的径向锁紧固定件作用了一

个大能量冲击载荷，在这个强劲的冲击载荷作用下，不仅使锁紧固定件破坏，而且将部分整流罩撕裂，其断块甩离飞机时，不仅击伤了飞机几处结构，而且有一块打碎了靠近14排舷窗的玻璃（见图8），造成客舱失压、氧气面罩弹出，还使一位女乘客丧生。

NTSB在这份有关WN1380的《飞机事故报告》中，最后提出了几条建议，其中首要的是波音公司应确定CFM56-7B断裂的风扇叶片撞击到包容环的关键部位及其影响，重新设计用于737-700/-800/-900飞机所用的风扇整流罩，以保证整流罩在遭受风扇叶片断裂后的结构完整性。当完成这项改进设计后，除要求波音公司在新生产的该型飞机中使用新设计的整流罩外，还要求在役的飞机立即更换新设计的整流罩。另外，还要求飞机与发动机研制厂商共同开展研究工作，以确定在各种工作条件下，叶片断片砸向什么位置会对整流罩结构完整性造成大的影响，从而开发一个适用整流罩结构设计的分析工具。
