GENx发动机的故障分析

Analysis to the Failures of GENx

■ 陈光

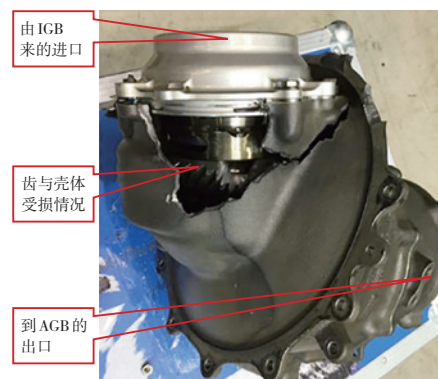
将扭矩传到附件传动机匣中。这次故障就是换向齿轮箱中的主动锥齿(或称伞齿轮)发生共振引起的。在检测中，维修人员发现TGB破裂，其中的锥齿损坏，如图1所示；滑油滤被金属屑末堵满，滑油屑末探测器(又称磁堵)上吸满金属屑末，如图2所示。

图1 换向齿轮箱与锥齿受损情况

与一般正齿轮相比，锥齿做得较厚实，通常不容易出现共振引发的故障。尽管如此，并不能排除在某些特定情况下，出现共振造成严重后果的事件。

捷星航空这次锥齿共振造成空中停车事件并不是GENx发动机的第一次——在此之前已出现过7次，相比之下，GE90发动机在投入运行的20年中，由于不同故障造成的空中停车事件仅4次，由此可以看出锥齿共振的严重性。早在捷星事件前5个月，即2016年3月31日，GE公司发布了SB72-0298服务通告，指出TGB中的主动锥齿会出现共振，共振会引起锥齿断裂，引发滑油泄漏并造成空中停车。为此，GE公司对锥齿进行了改型，即在锥齿上加装1个减振环，以减轻共振时的破坏力。

该通告列出了换用改型锥齿的时间表(以2016年3月31日为起点)，表中规定：换向齿轮箱从开始使用起，当累计的循环数(CSN)为300时，在1年内更换；CSN为300~1000时，10个月内更换；CSN>1000时，8个月内更换。而此次出事的TGB的CSN仅为181，远远低于在1年后更换的要求。这说明，在出现第一次事件后，GE公司就应该对外场的发动机更换改进的锥齿，而不是用几个月到1年的时间逐步更换。并且，发生故障的锥齿是装在发动机外的TGB中，更换锥齿时不需要下发，可在翼更换。如果及时处置，这8起锥齿共振引发的故障完全可以避免。

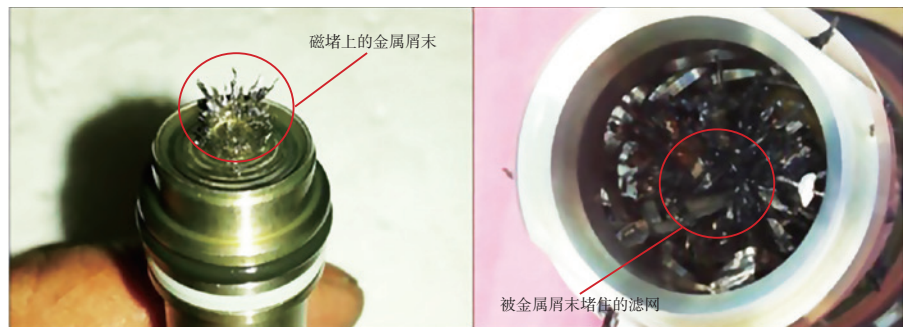
当打开发动机短舱后，检修人员发现发动机下部集有大量滑油，在滑油管路中发现大量金属屑末，发动机被拆下并送回GE公司进行检查。检查人员通过滑油屑末检测器记录发现，飞行1h后屑末探测器开始记录屑末数，当飞行员断开右发2号发电机时有7个屑末，过了42min后，有8个屑末，并发出右发屑末过多的警示，再过4min后屑末达到11个且滑油大量泄漏。EICAS发出警示，飞行员关掉故障发动机。

图2 吸满屑末的磁堵与被屑末堵住的油滤

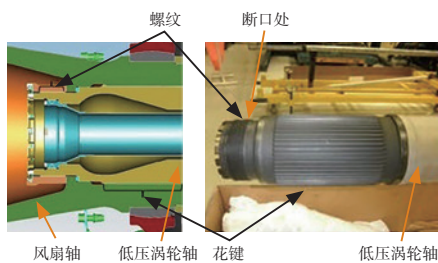
面滑行试验时，所配装的GENx发动机发生了一起严重的包容故障，发动机中损坏的碎片由尾喷口轴向喷出，对机翼与机体下部造成了小的碰伤与灼伤。经检查，这是一起断轴故障，即低压涡轮轴，也称作“风扇中间轴”(FMS)，从前端紧固螺栓的螺纹根部处断裂，如图3所示。由于GENx发动机装有防止低压涡轮轴断裂后不会引起涡轮盘超转的措施，所以涡轮盘未破裂，而是在涡轮轴向气动力作用下，涡轮转子向后窜移，工作叶片与导向叶片相碰撞，造成一些叶片破裂，断片随喷气流轴向甩出发动机。紧固低压涡轮轴与风扇轴的紧固大螺帽和垫圈仍残留在低压涡轮轴前端。图4所示为低压涡轮轴的断口，可以明显看出无疲劳条带。断口显示出有两种故障模式：一是逐渐开裂，二是瞬断。表面上85%处颜色有异样，表明曾较长时间暴露在外部环境下，是逐渐开裂的，其余是在大应力下突然

图3 低压涡轮轴与风扇轴连接处结构

经过分析研究发现，断轴是螺纹件的涂料不合适造成的。GE公司以往在受力较大的螺纹上，涂有一薄层铅基的干膜润滑剂MolyDag 254，为了易于装配，在螺纹上涂有发动机用的合成滑油与油脂。但在GENx发动机中，换用了一种不含铅的新干膜润滑剂Everlube 9002，装配时用了石墨脂。试验证明，采用Everlube 9002干膜润滑剂是发生这次故障的原因。

随后，GE公司发展了一种用超声扫描检测低压涡轮轴螺纹处是否有裂纹的方法，对所有使用中的以及库存中的GENx发动机的低压涡轮轴进行了检测，确实发现了1台发动机的低压涡轮轴在螺纹后端处有类似的裂缝。这台发动机虽然已装到1架波音787-8飞机上，但还没有进行飞行，由此避免了一次可能的重大故障。

发布了紧急建议：发布适航指令，要求对于那些尚未用超声检查过低压涡轮轴的GE_{nx}发动机在下次飞行前，均须对低压涡轮轴进行超声扫描检查；用户应经常对该轴进行检查，以查明是否存在快达到临界长度的裂纹。为此，FAA发布了AD-2012-19-08适航指令，要求对低压涡轮轴重复进行超声波检查，以确定轴上是否有裂纹存在。

GE公司停止使用Everlube 9002及石墨脂，改回到以前用的MolyDag 254及合成滑油。根据FAA适航指令的要求，每工作100h要对该轴进行超声波检查。

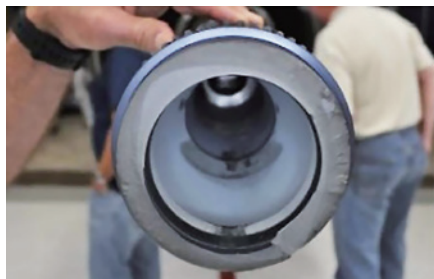
图4 低压涡轮轴断裂处的断口

断裂，这说明轴是先开裂，最后在大应力作用下瞬断的。

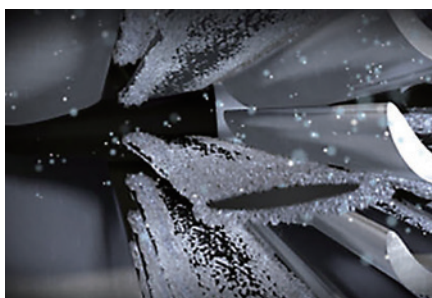
图5 冰晶在高压压气机静子叶片上融化后结成的冰层

当冰晶吸入发动机核心机后，撞击到温度较高的高压压气机后几级静子叶片时冰晶融化，融化后的水在随后流入的冷空气作用下，在静子叶片周边结成冰层，如图5所示。静子叶片结冰会堵塞气流通道的，影响压气机及发动机的正常工作，推力会短时下降，约20s后推力恢复到原值，有时还会引起发动机喘振；另外，冰块从叶片上脱落后，会对其后的工作叶片、燃烧室甚至涡轮叶片造成二次损伤。

20℃，飞机在这一“高温区”飞行了约20min。发动机吸入冰晶造成发动机核心机结冰，引起2号发动机喘振停车，但随后发动机重新起动，推力恢复到原值；1号发动机转速下降70%且未恢复到原值。飞机到香港降落后，维修人员对4台发动机进行分解检查，发现1、2与4号发动机第8、第9级高压压气机中均有数片叶片被冰块打坏。这是一次比较典型的高空吸入冰晶造成发动机出现损伤的事件。

2013年11月22日，波音公司发布安全警告，称由于GE_{nx}发动机存在冰晶结冰风险，建议波音747-8和波音787两款飞机在飞行时避免靠近雷暴区。声明称，为了减少结冰，建议飞行员在驾驶航班时应与雷暴区最少保持92.5km的距离。随后，FAA正式警告运营配装GE_{nx}发动机的波音747-8和波音787飞机的运营商避免进入冰晶结冰区域，FAA还命令GE_{nx}发动机运营商检查所有进入结冰区的发动机。

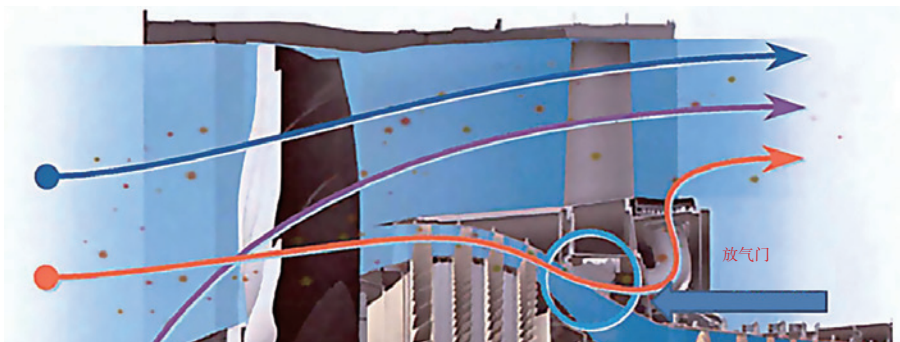
图6 GE_{nx}设在增压压气机后的可调放气阀

为此，GE公司提出了一项针对发动机全权限数字式电子控制（FADEC）系统进行软件升级的措施，如图6所示。新的软件能够探测出移向发动机核心机的冰晶，一旦有冰晶进入发动机，FADEC将命令位于

增压级后的可调节放气阀打开，以便将冰晶排到外涵道，不会对发动机核心机有影响。此项改进在2014年3月完成。大涵道比涡扇发动机在增压级后转弯处，大都装有可调节的放气阀，起飞时打开，将可能进入发动机核心的沙石冰块等甩到外涵，起飞后此阀门关闭，GE公司利用此阀门来放出冰晶。罗罗公司最新的遑达XWB发动机当探测到可能有冰晶时，会向分流环内通入可控的热空气，将进入核心机的冰晶融化，如图7所示。

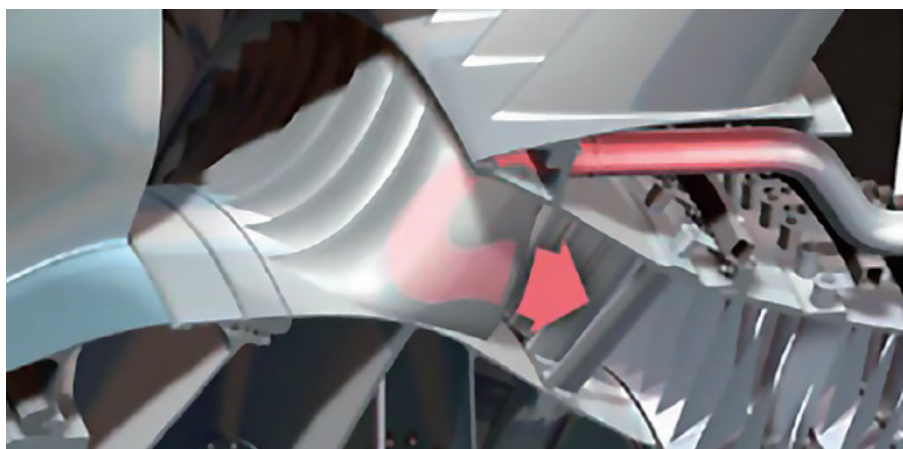
图7 遑达XWB分流环引入热空气
