# PW4077风扇叶片断裂引发的重大故障简析

## Analysis to the Faults Caused by Fracture of PW4077 Fan Blades

■ 陈光

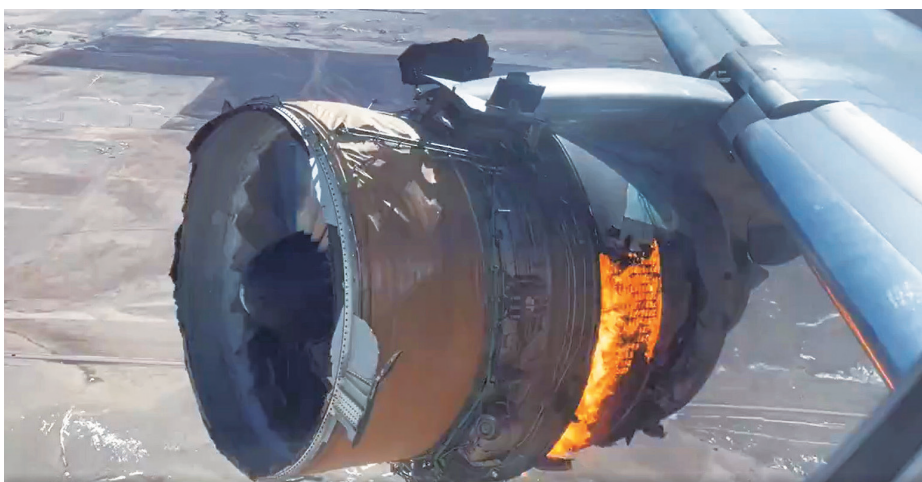
美国联合航空公司的一架波音777-200客机于2021年2月20日执行由丹佛飞往夏威夷的UA328航班任务，在起飞约4min爬升到3800m高度时，机上人员听到一声巨响，随后飞机出现极大的振动。机上乘客从舷窗向外看时，发现右侧发动进气道与风扇整流罩全部脱落，暴露在外的发动机后部燃起大火，如图1所示。飞行员随即打开灭火系统，将火扑灭，并用左侧发动机将客机平安降落在起飞机场。该飞机从起飞到着陆历时24min，所幸没有人员伤亡，此次事故称为UA328事件。

图1 燃烧着的发动机

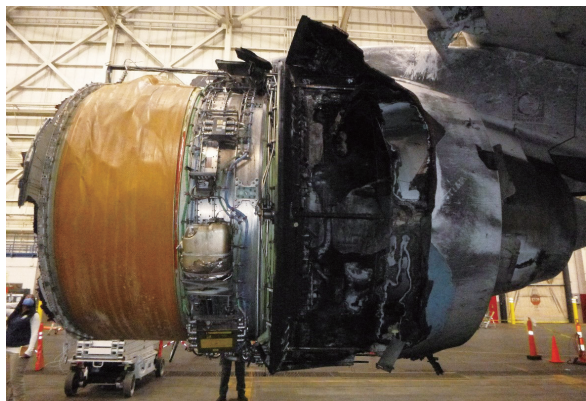
部产生断裂。风扇所有叶片的叶尖及前缘均有伤痕，一个风扇叶片断片卡在包容环中。包容环布满伤痕，但仍保持着圆形。发动机侧面显示有燃烧过的痕迹，如图2所示。飞机机身也

图2 发动机后部被火烧过

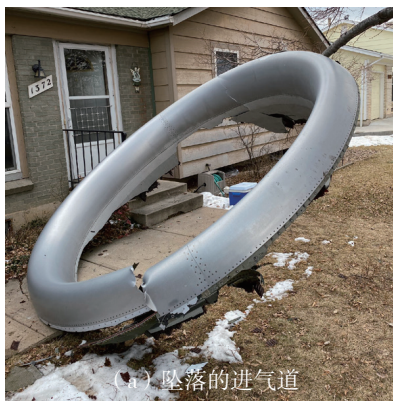
脱落的部件基本都在地面被发现。硕大的进气道（外径近3.5m）坠落于一处居民小院中，除一个断口外基本完整，如图3（a）所示；

(a) 坠落的进气道

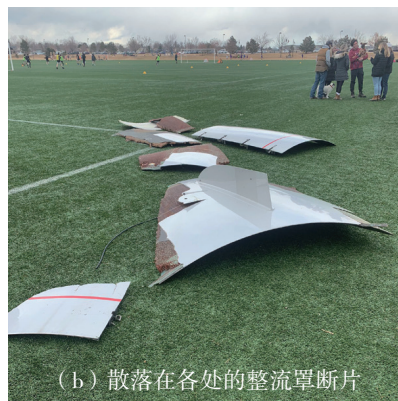
(b) 散落在各处的整流罩断片

整流罩的十几个断片在多处被发现，如图3(b)所示。

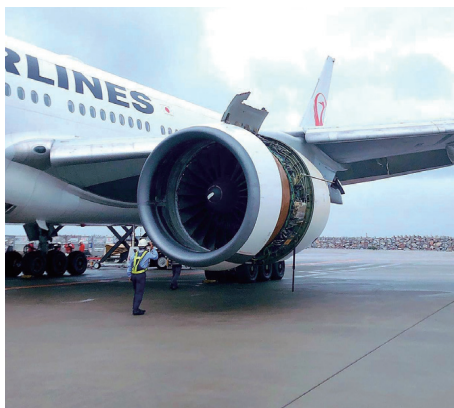
在此事故发生前，还发生过两起类似的故障，如图5所示。2020年12月4日，日本航空公司的一架波音777-200客机执行由冲绳飞往东京的JL904航班任务，当飞机由冲绳起飞爬升至5000m高度时，发生了风扇叶片断裂引发的重大故障（一侧的风扇整流罩丢失），即JL904事件。2018年2月13日，一架美国联合航空公司的波音777-200客机，执行由旧金山飞往夏威夷的UA1175航班任务时，当飞机还在太平洋上空距夏威夷还有223km时，发生了风扇叶片断裂引发的重大故障，飞机进气道大部分脱落，风扇整流罩全部脱落，即UA1175事件。

(a) JL904 外侧风扇整流罩丢失

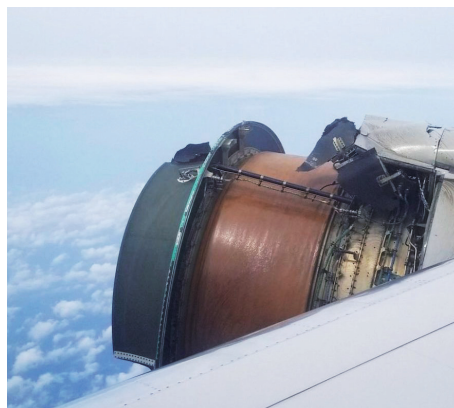
(b) UA1175 进气道与整流罩丢失

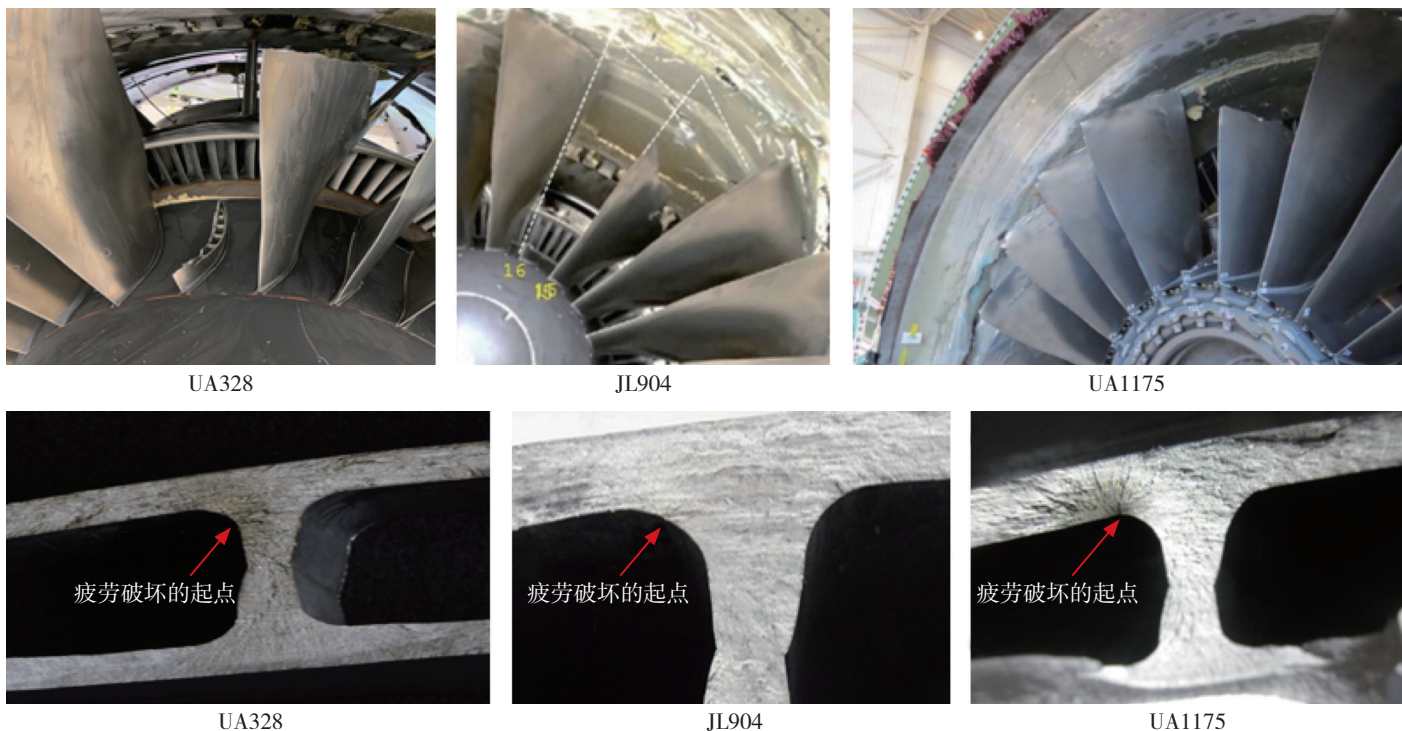
事故调查人员对叶根处折断的风扇叶片的断口做了金相分析，发现断口处存在低循环疲劳条带，而叶身中部断裂叶片断口的金相分析则未发现疲劳条带，确定该处属于大负荷作用下的断裂。因此，可以推测这次重大故障的根源是由风扇叶片靠近叶根处的低循环疲劳造成的。

图6 风扇叶片断裂情况与断口疲劳裂纹所处位置

在这两起事件中，风扇叶片断裂情况与断口疲劳裂纹所处位置与UA328事件基本一致，如图6所示，表明3起事件均由风扇叶片疲劳断裂引起的。

在发生这3起事故后，美国联邦航空局（FAA）要求波音公司对发动机的进气道与风扇整流罩进行重新设计、评估，并采取相应措施。对于普惠公司，FAA对其要求缩短TAI检查的间隔，并加强对维修人员有关TAI操作的培训。
