普惠PW1500G发动机声疲劳事件分析

Analysis to Acoustic Fatigue Incidents of PW1500G Engine

■ 冯建文 甄博 / 中国民用航空适航审定中心

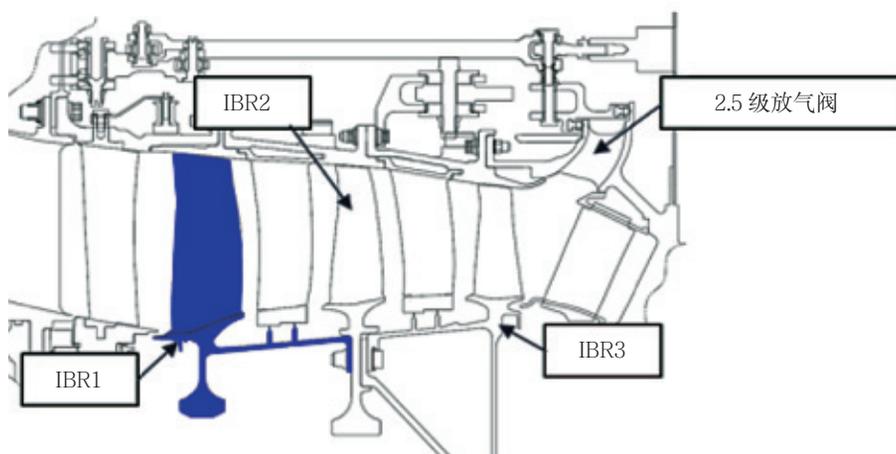
图1 PW1500G发动机低压压气机以及2.5级放气阀

PW1500G发动机低压压气机采用3级整体叶盘转子(IBR)构造,在第三级整体叶盘转子(IBR3)后布置了2.5级压气机放气阀用于防止喘振,如图1所示。在此次系列事件中,发生破裂的是低压压气机第一

级整体叶盘转子(IBR1)。

公司将PW1500G发动机和PW1900G发动机2.5级放气阀的放气导管截短，从而使得涡声振动频率与结构固有频率避开，消除了声疲劳隐患。

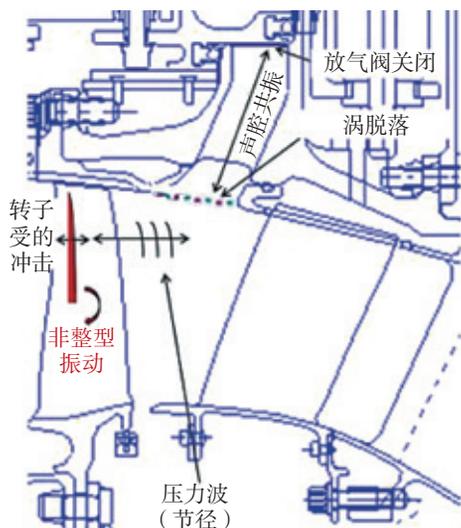
图2 IBR3振动与涡脱落噪声的耦合

分析计算结果显示，发动机M1转速较高时，IBR3叶片尖端会产生湍流并通过位于IBR3下游的2.5级放气阀。叶尖端流在2.5级放气阀的腔体处产生的涡脱落噪声引起了IBR3叶片沿垂直于叶盘平面的第一阶弯曲振动（1弯振动），如图2所示。恰好IBR1在这个激励频率下存在一个叶片平行于叶身弦线方向振动模式（即SWB模式），因此，IBR3的1弯振动进一步激起IBR1叶片SWB振动。该IBR振动不是由转子机械振动激起，所以频率不是发动机转速的整数倍频，称作非整型振动（Non-Integral Vibration）。

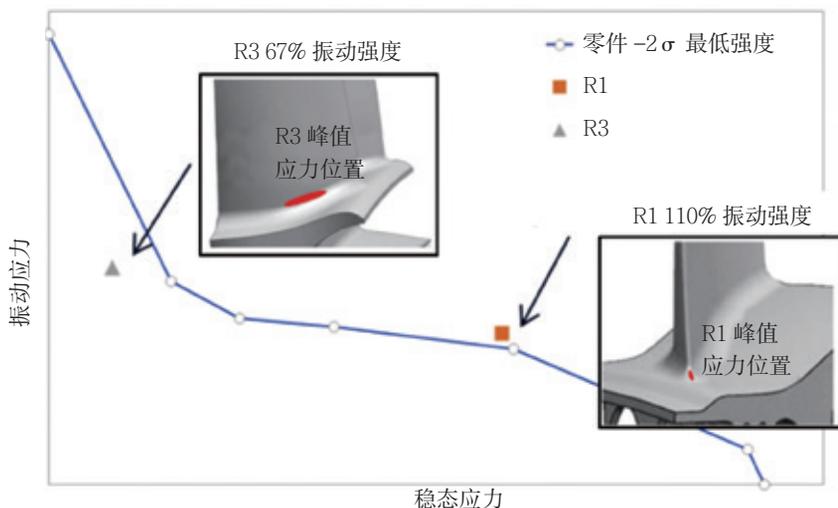
图3 IBR1和IBR3应力状态古德曼曲线

将声激励振动应力叠加到原先测得的PW1500G发动机振动应力上，发现共振使得IBR1叶根前缘产生了较大的振动应力，超过了古德曼（Goodman）曲线的许用值，与IBR1高循环疲劳破坏吻合，如图3所示。IBR3虽然振动应力比IBR1大，但是由于离心应力小，所以其应力状态位于古德曼曲线下方，不会发生高循环疲劳破坏。

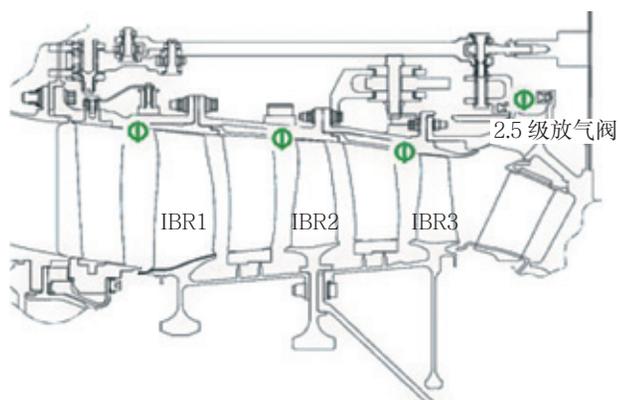
普惠公司还在波音747飞行试验台上对PW1500G发动机进行了更全面工况下的动应力测试。在测试发动机的2.5级放气阀腔中增加2个Kulite压力传感器，如图4所示。普惠公司开展了7次飞行试验，全面探

图4 Kulite压力传感器布置

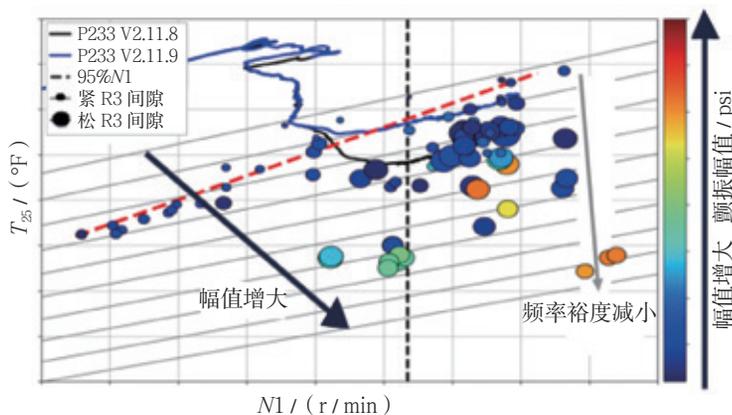
图5 颤振峰值响应与 $N1$ 和 T_{25} 的关系

与 $N1$ 相关；EEC软件升级使得压气机进口导向叶片处于更加闭合的位置，降低了压气机工作线以及 T_{25} ， T_{25} 决定声速并影响2.5级放气阀声激振频率。Kulite测试也发现，当 T_{25} 降低， $N1$ 升高时，颤振幅值（以压强衡量）趋于明显，如图5所示。
