# 高压压气机篦齿盘松脱原因分析及改进

## Analysis and Improvement for the Loosing of Labyrinth Disc of High Pressure Compressor

■ 宋宝鑫 姚世珍 马红涛 赵建 余祎腾 / 航发动力

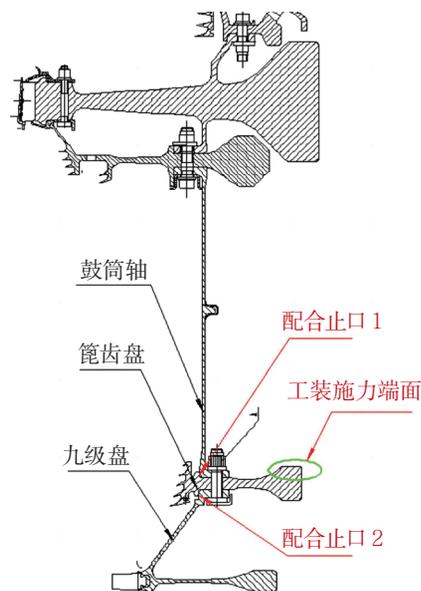
图1 高压转子局部示意

配定心和可靠的工作定心，篦齿盘与高压压气机转子、高压涡轮转子的配合止口均采用过盈配合，如图1所示。

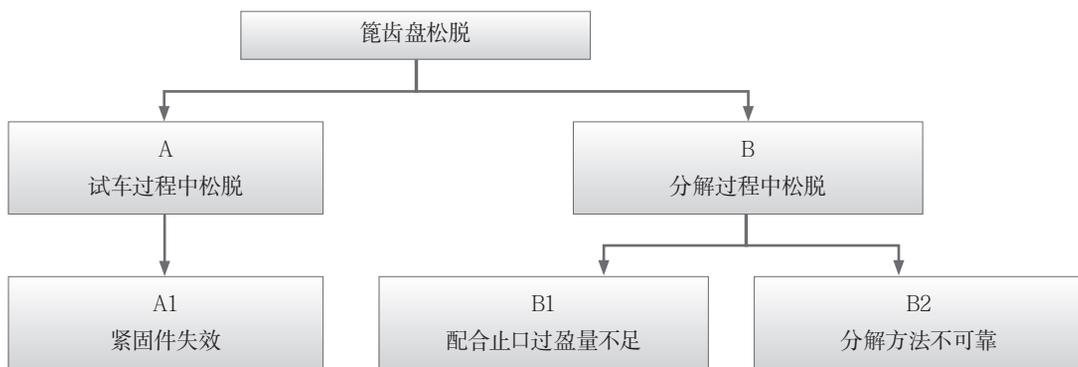
图3 篦齿盘松脱故障树

对篦齿盘松脱的原因列出故障树如图3所示,共梳理出底事件3项,依次进行分析排查。

发动机分解前,检查固定篦齿盘的螺栓、螺母,完整性好;分解过程中,测量螺母的松脱力矩,均在正常的范围内;分解后,检查连接件螺纹及螺母贴合端面,未见损伤情况。排除底事件A1。

分解后,对篦齿盘及压气机九级盘进行尺寸复测,计算压气机九级盘与篦齿盘之间的配合为过盈0.143mm,单件止口柱面跳动均在0.01mm以内,无异常。排除底事件B1。

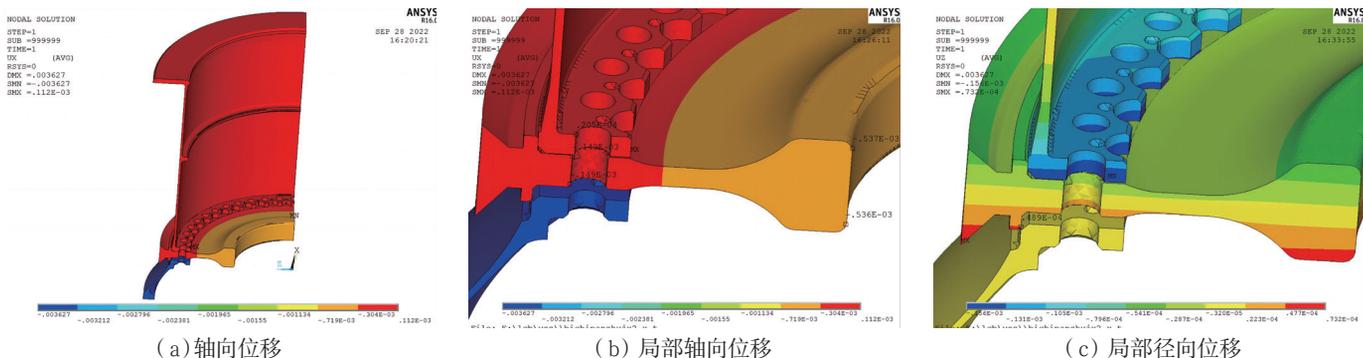
图5 盘心孔后端面施加分解力仿真

在盘心孔后端面施加分解力,对鼓筒轴与篦齿盘(含九级盘)组件进行有限元分析,结果显示:盘心孔轴向偏移0.536mm,螺栓孔轴向偏移0.149mm,篦齿盘前端止口最大径向单边偏移0.0489mm,如图5所示。

通过上述分析,在篦齿盘盘心孔后端面施加分解力时,篦齿盘变形较大,前端止口径向偏移量与配合过盈量接近。由此可以断定,故障发动机篦齿盘脱出是新结构分解工装加载位置不合理引起篦齿盘前端止口变形过大造成的。

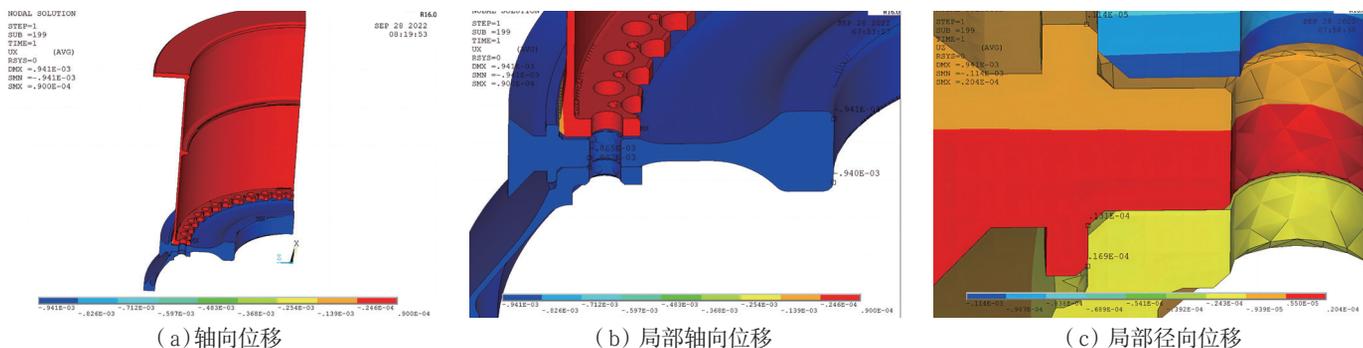
图7 篦齿盘安装边施加分解力仿真

在篦齿盘安装边施加分解力,对鼓筒轴与篦齿盘(含九级盘)组件进行有限元分析,结果显示:盘心

孔轴向偏移0.94mm，螺栓孔轴向偏移0.865mm，篦齿盘前端止口最大径向单边偏移0.0169mm，如图7所示。

盘心孔端面作为高压涡轮转子分解加载位置，会引起篦齿盘前端止口径向严重变形，变形量几乎与止口配合过盈量相当，分解时存在篦齿盘与九级盘止口松脱的风险；将分解工装的加载位置由篦齿盘盘心孔端面调整至安装边处，篦齿盘前端

止口的径向变形能够改善65.4%。对高压涡轮转子分解工装进行结构优化，有效规避了分解过程中篦齿盘脱落的风险，新结构的分解工装能够大幅降低操作人员的劳动强度，一定程度上提高了装配效率。
