航空发动机滑油滤壳体安装边断裂故障树分析

Fault Tree Analysis on Fracture at the Mounting Edge of Aero Engine Oil Filter Housing

■ 夏吉秋 / 中国航发贵阳发动机设计研究所

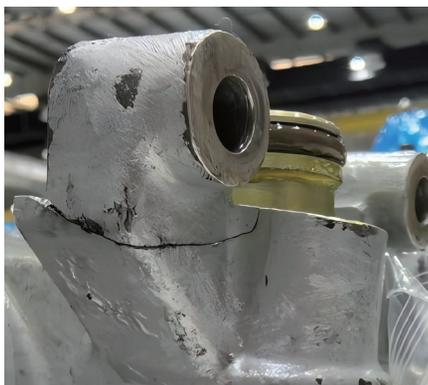
图1 滑油滤壳体断裂情况

航空发动机试车期间发现滑油滤壳体安装边1处凸耳断裂，更换新品滑油滤继续开展试车，经7h试车后发现同样位置处再次出现裂纹，断裂情况如图1所示。经核查发动机振动数据，滑油滤断裂前期本台发动机振动偏大，但未超过要求值。另外，第一件断裂滑油滤已随发动机完成第一轮长时间试验，工作时间超300h。本次工作是发动机分解、装配后再次试验。

对故障件断口的分析结果显示，断裂位置未见明显的塑性变形，断口较平坦、可见疲劳弧线特征，扩展棱线汇聚处即源区。电镜观察断

口背散射电子图像颜色较均匀、未见缺陷，源区可见多个类解理小平面，扩展区未见明显的疲劳条带，大部分扩展区为类解理小平面加条纹状形貌，小部分扩展区主要为条纹状形貌。因此，试样断口的性质为疲劳断口。经能谱分析，断口的能谱成分与镁铝钹合金较接近，尾端未见明显的瞬断区，所受平均应力不大。断口由边角附近的表面短线起源，源区侧面可见机械加工沟痕，边角和机械加工沟痕存在应力集中。

壳体安装边断裂原因是：滑油滤壳体安装设计不合理，采用悬臂结构和2点固定；安装边壁厚制造尺寸超差；在试车过程中，滑油滤振动过大，安装边局部萌生裂纹，长时间工作后扩展发生高周疲劳断裂。

首先，增加滑油滤壳体安装边壁厚尺寸，完善壁厚尺寸标注，安装边机械加工转接角处倒圆处理，缩小安装边螺柱孔。增加壁厚尺寸和完善尺寸标注可以增加壁厚，缩小壁厚尺寸公差，稳定产品壁厚，消除尺寸歧义，避免再出现工艺规程将检测尺寸定为参考尺寸而出现漏检的情况；机械加工转接角处倒圆处理，避免该处出现应力集中，增加强度；缩小安装边螺柱孔，增加了螺母与壳体接触面积，提升紧固效果，减小滑油滤微动。

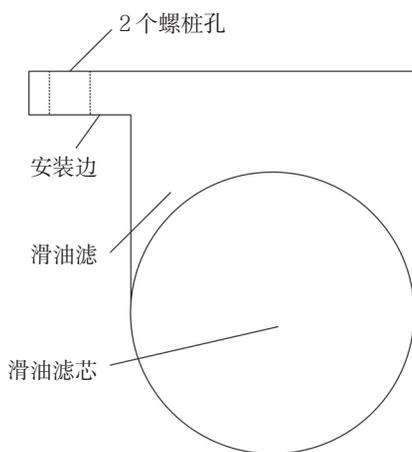
图2 润滑油滤结构

滑油滤壳体材料为镁铝钹合金，材料牌号为ZM6，滑油滤通过2个螺桩孔和过油衬套固定在滑油泵上，滑油滤芯与安装座螺桩孔相互垂直。滑油滤芯及其壳体位置为垂直纸面向外状态，如图2所示。

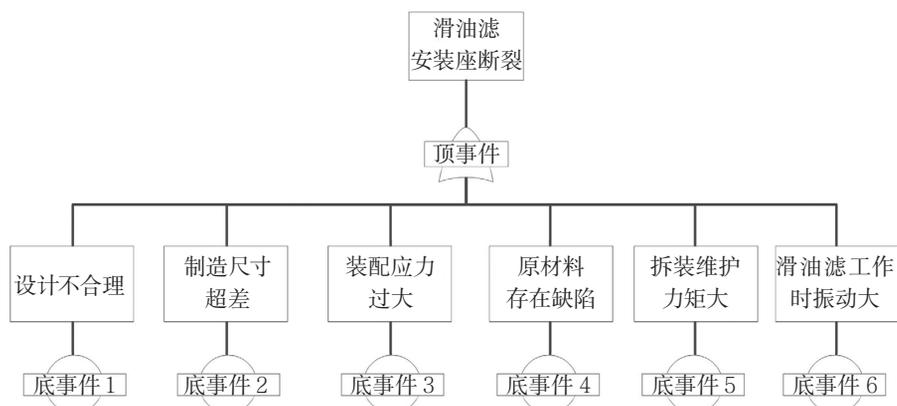
图3 润滑油滤壳体断裂故障树

根据故障现象，分别从设计、制造、维护、振动环境等方面列出了6项底事件，建立本次润滑油滤壳体断裂故障树，如图3所示。

对故障树所列底事件逐条排查，无法排除的3项底事件为底事件1设计不合理，底事件2制造尺寸超差，以及底事件6滑油滤工作时振动大，结果如表1所示。

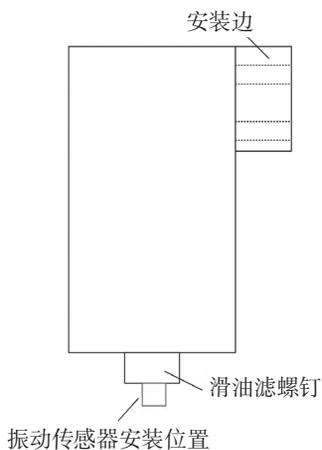
图4 振动传感器安装位置示意

底事件5为拆装维护力矩大。滑油滤芯需定期或视情进行拆卸清洗维护，拆装时需拧滑油滤螺钉，拆卸力矩规定为不大于20N·m。该螺钉在滑油滤上距安装边螺孔最远，如图4所示。若拆装力矩大于壳体材料的屈服应力，安装边则有断裂风险。对滑油滤螺钉施加20N·m的扭矩进行拆装载荷分析，算得滑油滤最大当量应力为27MPa，位置为滑油滤安装孔内壁，载荷较小。实测滑油滤维护拆装，使用的力矩扳手显示为15~16N·m时，即可拧紧、松开滑油滤螺钉，则安装孔内壁承受的力矩更小。检查拆装后的滑油滤壳体安装孔，内壁无异常。综上所述，拆装维护力矩较小，不会造成滑油滤壳体断裂，拆装维护力矩大可排除。

底事件6为滑油滤工作时振动大。复查发动机振动数据，发现断裂前期发动机振动偏大，但未超出要求值。对滑油滤的振动情况进行测量，滑油滤振动最大处是离安装边最远的滑油滤螺钉底部，振动传感器安装位置则选在滑油滤螺钉处，如图4所示。测量的最大振动值为水平155.1mm/s、垂直96.6mm/s和轴

向197.3mm/s。选取发动机理论频率298Hz，可估算出此时故障部位振动位移为水平0.52mm、垂直0.324mm、轴向0.662mm，通过静应力计算可知，裂纹源处当量应力高达397MPa，远大于材料疲劳极限。选取振动处于正常水平的发动机进行滑油滤螺钉振动值测量，结果为水平53mm/s、垂直52mm/s、轴向40mm/s，远低于本台份。因此，滑油滤振动大的底事件不能排除。

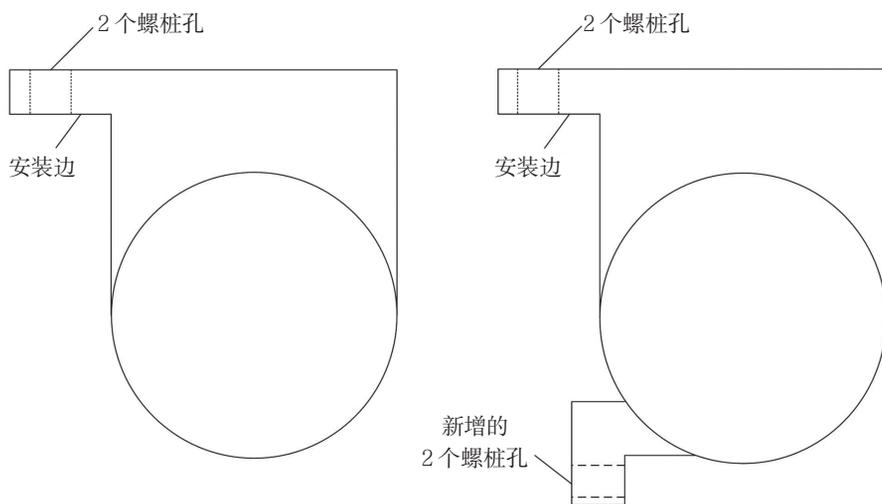
图5 4点固定结构

经仿真分析，滑油滤改进为4点固定结构后一阶固有频率由原结构230Hz提升至1163Hz，振型同为滑油滤壳体水平方向摆动。改进后

一阶固有频率远大于发动机高压最大工作频率，滑油滤壳体响应处于较低水平。

其次，在滑油滤壳体和滑油泵壳体之间增加2处螺钉固定的安装边，形成4点固定结构，如图5所示。增加固定点，减少了滑油滤振动响应，增强滑油滤紧固效果，从而降低滑油滤振动。

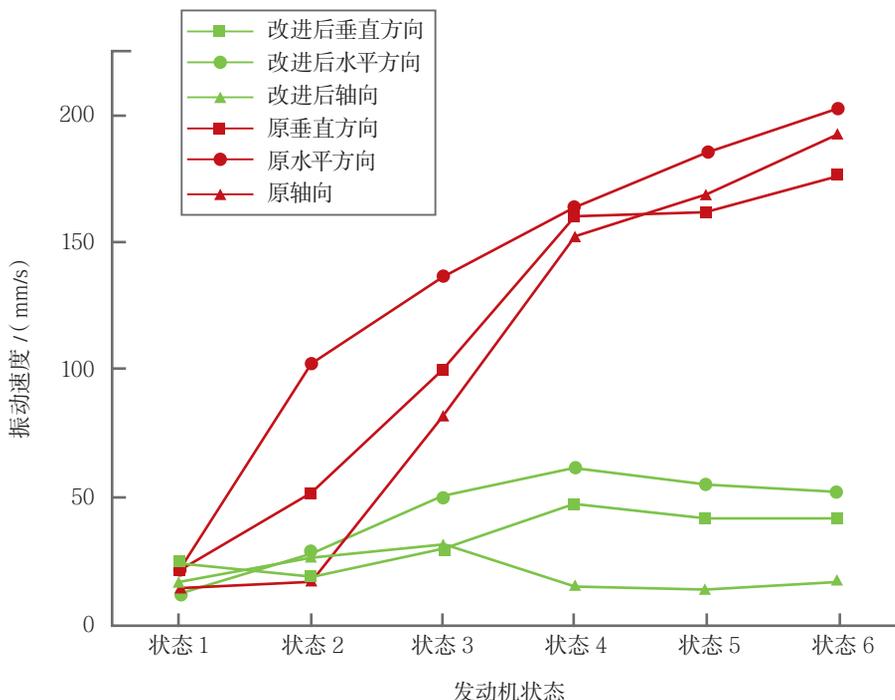
图6 改进前后滑油滤振动情况对比

改进前与改进后振动应力主要分布位置改变，由原断裂安装座附近变为新增安装座的转接角，且振

动响应大幅下降，改进后相对振动应力比改进前下降。通过仿真校验表明，采取增加安装点、加厚安装边等改进措施后，滑油滤振动响应降低，提高了滑油滤壳体抗高周疲劳能力。

结构改进后滑油滤已随发动机完成了试车考核工作，工作时间超200h，结构改进后的滑油滤功能、性能满足要求。改进后的滑油滤螺钉处垂直、水平、轴向振动最大值优于改进前状态，对比情况如图6所示。本次改进降低了滑油滤振动响应，减小了滑油滤振动，改进后滑油滤能满足发动机工况。
