# 波音 737-8 事故简析

## Brief Analysis of the Boeing 737-8 Crashes

■ 冯建文 孙黎 刘金龙/中国航发研究院

初步调查发现，导致波音 737-8 飞机在相隔不到半年的时间发生两起机毁人亡事故的原因是 737-8 机载飞行控制程序——机动特性增强系统（MCAS）的设计缺陷。

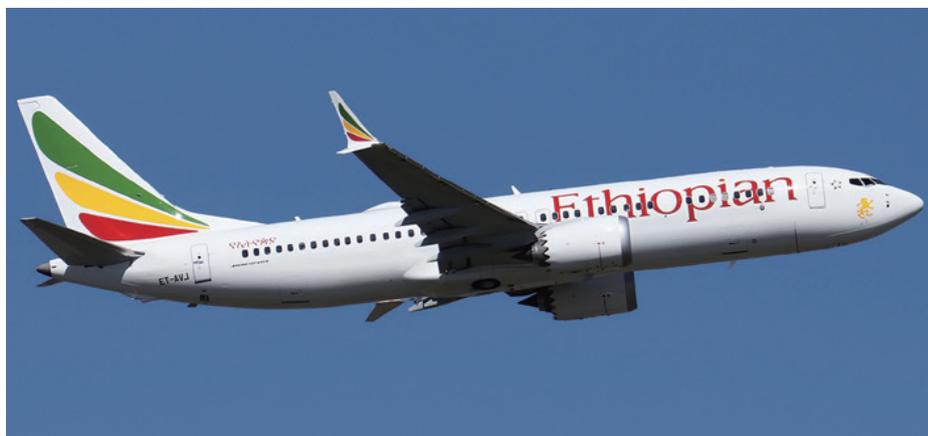
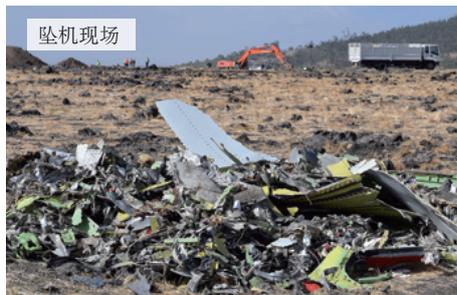
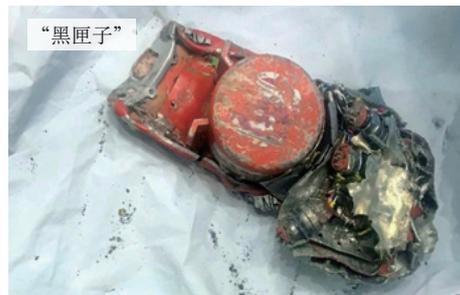
**埃**塞俄比亚航空公司的一架波音 737-8 客机（航班号 ET302）于 2019 年 3 月 10 日在起飞后不久发生坠毁，机上 149 名乘客和 8 名机组人员全部罹难（见图 1）。事故一出，全球震惊。2018 年 10 月 29 日，印度尼西亚狮航的一架 737-8 客机（航班号 JT610）同样是在起飞阶段坠毁。在不到半年的时间，新交付的 737-8 连续发生两起惊人相似的空难将波音推向了风口浪尖，并引发了全球范围内波音 737 MAX 系列飞机的停飞。

图1 埃航 737-8 客机坠机现场和“黑匣子”

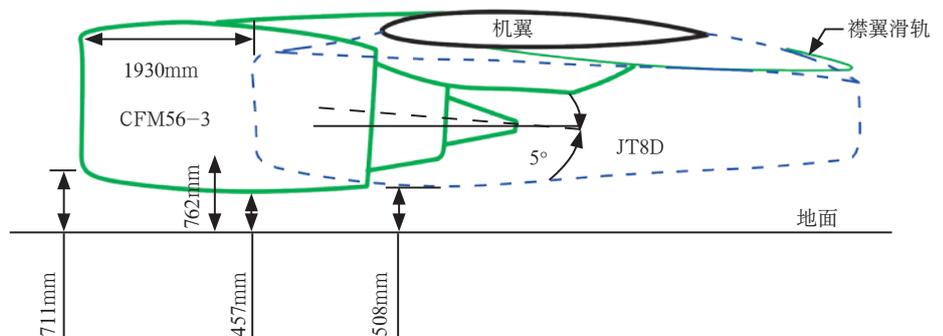
由于加高起落架的方案不可行，波音公司的换发方案主要包括修改吊挂位置和减小短舱高度两项措施，如图3所示。

将CFM56-3发动机安装位置向前移动约1930mm，发动机短舱最大横截面置于机翼前方，并提高吊挂位置，使波音737-300发动机最上端几乎与机翼上翼面平齐。波音对吊挂的气动外形、发动机排气与机翼及襟翼滑轨流场相互作用、发动机-吊挂-机翼的共振等进行了研究试验，确保了方案可行。为了抵消

图3 CFM56-3与JT8D发动机安装对比

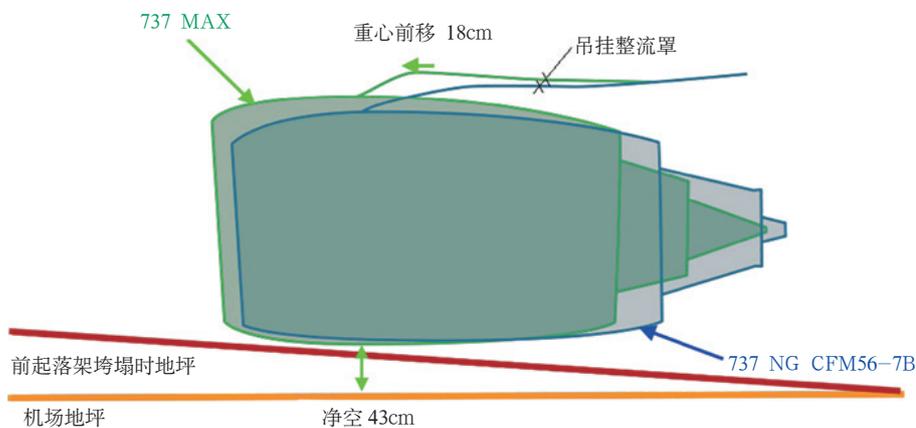
上一代的CFM56-7高出42.7cm。波音把LEAP-1B的吊挂点向前、向上

移动，最终保证了短舱与地面净空达到43cm，避免了吸入跑道异物的风险，同时保证了前起落架垮塌时发动机不会触碰到地面，如图5所示。

图5 737 MAX短舱安装调整示意

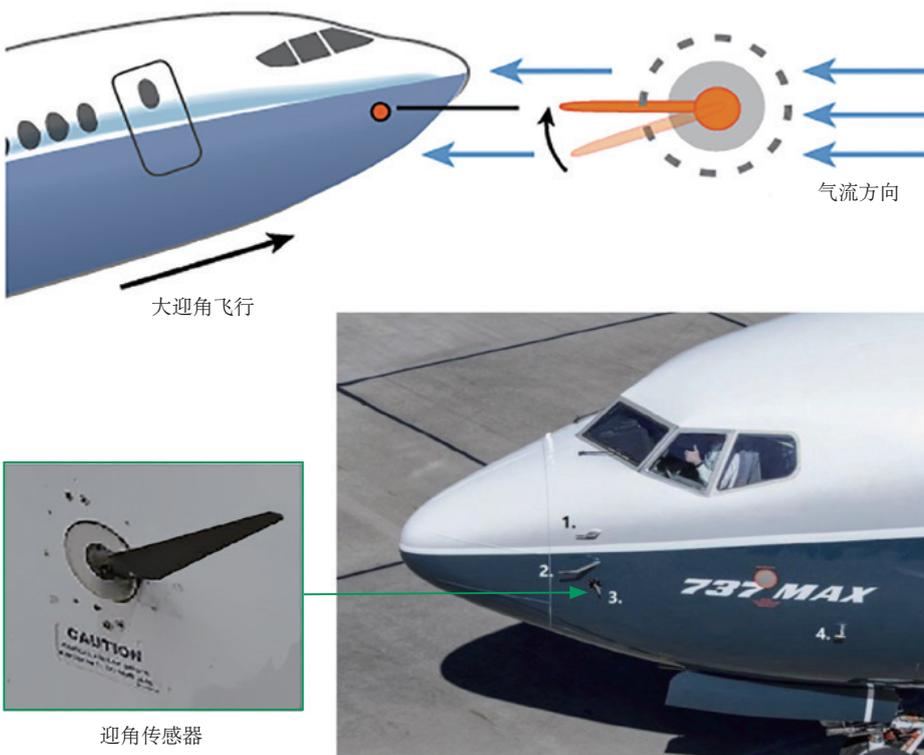
图8 迎角传感器

MCAS利用机头的迎角传感器（见图8）读取飞机迎角。波音737机头两侧各有一组迎角传感器，但是MCAS只使用其中一组传感器的数据而没有将两组传感器数据对比检查，这为日后的空难埋下了祸根。

行数据记录仪数据解读发现,ET302起飞后不久两侧迎角传感器读数即产生了较大偏差,其中左侧迎角传感器读数达到了 $74.5^{\circ}$ 而右侧迎角传感器读数为 $15.3^{\circ}$ 。飞行数据记录仪记录到非飞行员输入的4次自动的飞机机头向下配平指令及相应的3次水平安定面调整。飞行员按照波音所提供的方法切断了平尾自动配平装置电路,并使用手动配平,但没能将飞机从俯冲状态改出。同一天,波音发表声明,承认MCAS在两次空难事故中均由于错误的迎角输入而启动。

升级后的MCAS将提供多重容错保护,飞控系统将对两套迎角传感器的数值,如果两侧传感器数值差达到 $5.5^{\circ}$ 及以上时,MCAS将不启动并在显示器上提醒飞行员。MCAS在每个大迎角事件下激活时只提供一次输入而不会反复介入。飞行员通过驾驶杆操作飞机时,飞行员的指令能够覆盖MCAS的命令。

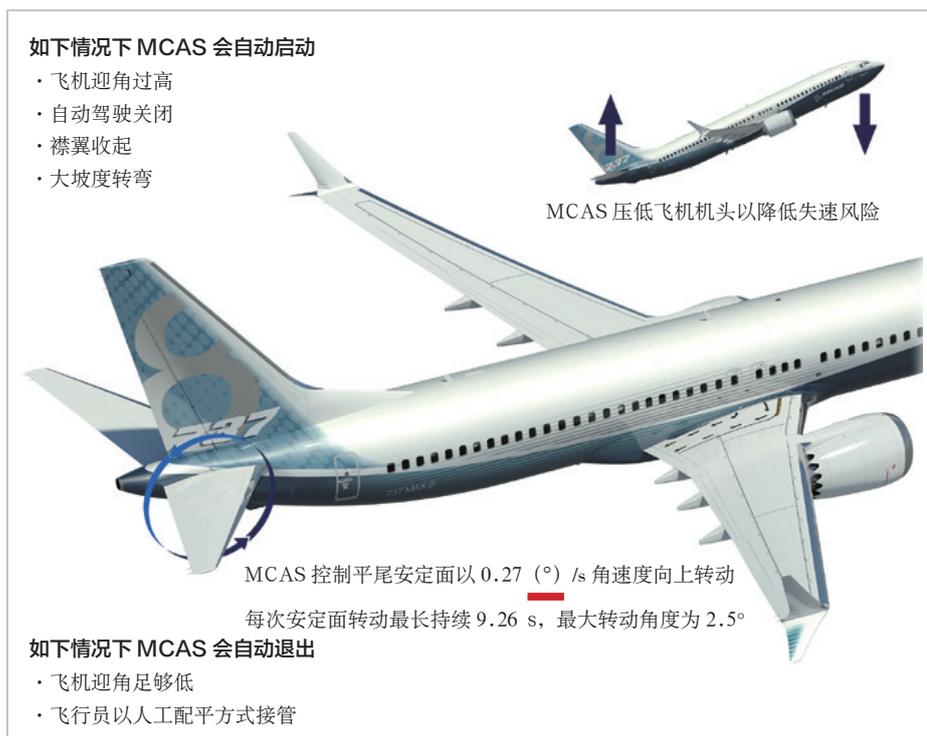
虽然通过种种“修形”手段成功安装了LEAP-1B发动机，但737 MAX的短舱在大迎角飞行时会形成脱体涡流产生升力，由于LEAP-1B吊挂太过靠前，脱体涡流升力对机翼产生了较大的上仰力矩并有可能

导致迎角进一步增大，不利于飞行俯仰稳定性。

MCAS根据空速以及高度判断迎角超过限度后即自动启动。MCAS控制安定面以 $0.27 \text{ (}^\circ\text{) / s}$ 的速度向上偏转以压低机头，如图9所示，一次最多持续9.26s，使得安定面的偏转角度达到 $2.5^\circ$ 。执行一次安定面调节后MCAS会暂停5s，之后会根据迎角传感器数据判断是否进行下一次安定面调节。

图9 737 MAX的MCAS
