# 普惠 F135发动机故障概览

## A Glance of Pratt & Whitney F135 Engine's Mishaps

■ 刘金龙 冯建文/中国航发研究院 欧阳志高/中国航发研究所

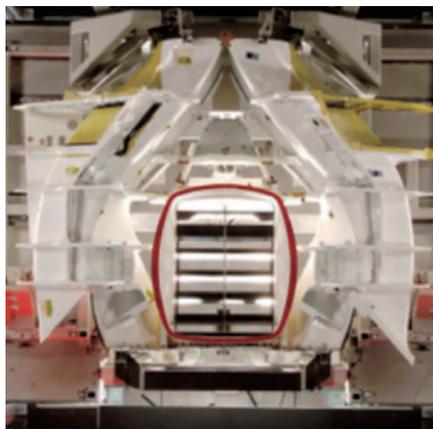
2007年6月，F135-PW-600型发动机在佛罗里达州进行升力风扇失速测试时发动机发生损坏（见图5）。原因是当流道关闭的面积为正常使用状态的300%时发生了非常严重的失速，升力风扇传动轴断裂脱落并打伤了发动机叶片。JSF推进系统负责人伯恩斯坦称这次试验的条件远超过了发

动机实际飞行中可能遇到的情况，并不代表发动机设计存在问题。

图5 F-35B升力风扇排气口

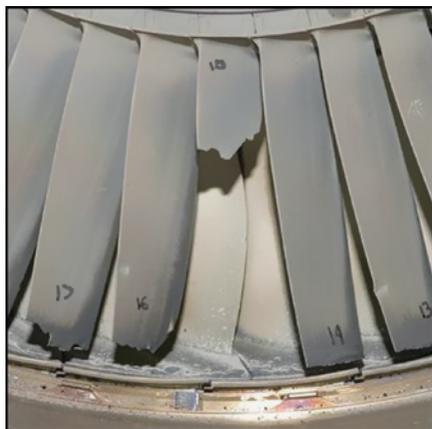
2008年2月，一台F135发动机在进行地面超声速试车时被发现有

火花从喷管冒出，停车后发现该发动机的风扇出现掉块，如图6所示，掉块打伤了第一级和第二级高压压气机，但没有伤及燃烧室和涡轮。普惠称事故发动机已经累计2455循环，相当于经历了8年的服役期。

图6 发生掉块的F135发动机风扇

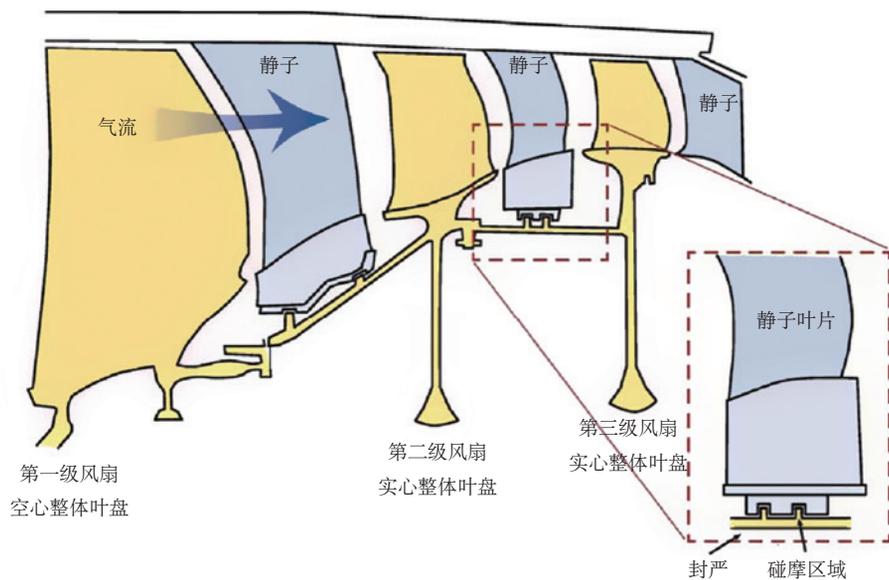
图7 F135发动机风扇级间封严

2014年6月23日，恩格林空军基地一架F-35A起飞时突然起火造成飞机严重损毁。事故调查委员会(AIB)的调查表明该事故由F135发动机整体叶盘第三级风扇叶片碰磨

所致。F135发动机风扇转子和静子之间采用板式封严(plate seal)，转子轴颈凸出的肋板与附有泡沫耐磨条带的静子凹槽互相配合形成封严，如图7所示。这种封严结构在正常使用状态不会出现碰摩或者仅产生非常有限的碰摩，据称起火事故是由于3个星期前该飞机在一次机动飞行中转静子碰摩引起的。该机机动

作包括了持续2s的偏航、滚转与大过载组合，引起了转静子碰摩导致材料温度达到了1038℃(1900°F)，超过了材料538℃(1000°F)的许用温度，使转子叶片出现了微裂纹。

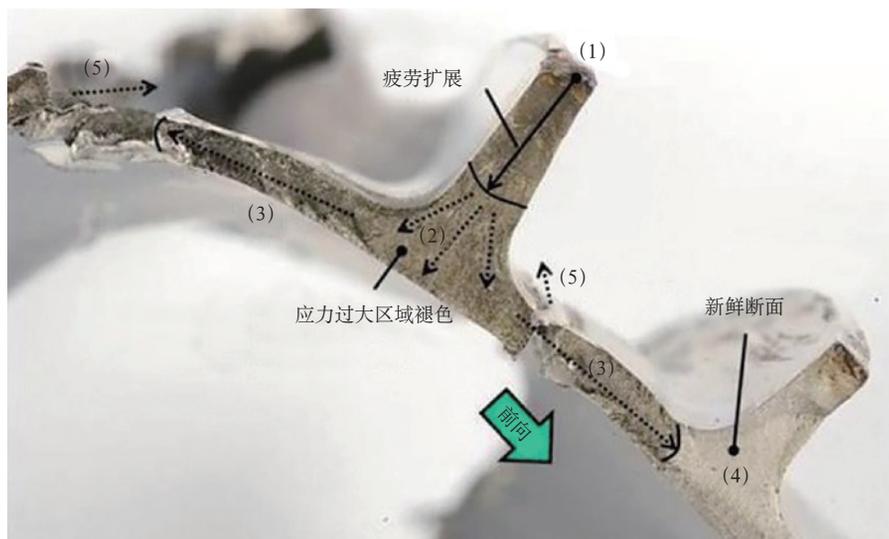
AIB的事故报告中公布了断裂的发展过程，如图8所示。疲劳裂纹始于封严肋板边缘并沿径向向内侧扩展，裂纹侵入鼓筒，裂纹同时沿鼓筒向前后扩展，使轴颈失去了环箍强度，导致封严肋板处以及轴颈处均发生轴向断裂破坏。

图8 F135发动机转子断裂发展次序
