# 滑油自燃引发的故障

## Failures Caused by Oil Spontaneous Combustion

■ 陈光/北京航空航天大学

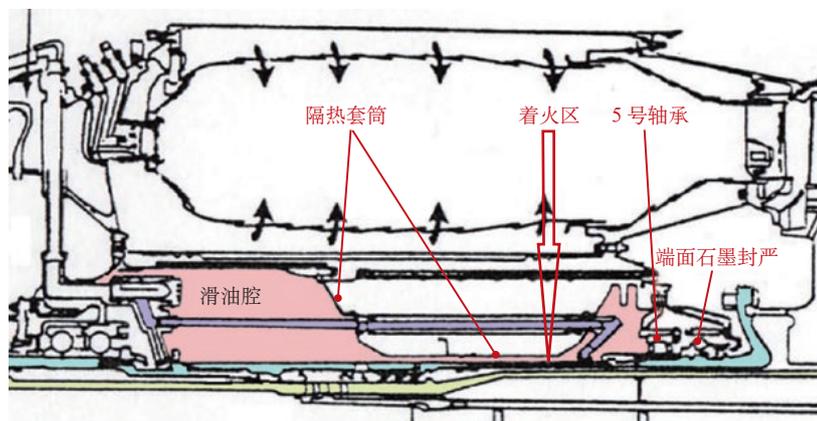
图1 JT8D 4号、5号轴承间的滑油腔

JT8D发动机由1级风扇、6级低压压气机、7级高压压气机、环管形燃烧室、1级高压涡轮与3级低压涡轮组成。4号轴承（并列2个滚珠轴承）在高压压气机后，5号轴承在高压涡轮前，燃烧室机匣内装有隔热套筒，隔热套筒与高压涡轮轴间形成滑油腔，如图1所示。5号轴承后装有端面石墨密封组件，如图2所示。

的滑油自燃的原因是：隔热套筒后端的波纹套管的拐弯处疲劳断裂，形成缺口，高温空气由此窜入（3起）；端面石墨密封处滑油结焦，使石墨封严端面与封严环不能密合，出现大的缝隙，高温空气由此窜入（1起）；石墨封严端面与封严环间不能密合，出现大的缝隙，滑油由此缝隙流到高压涡轮轮盘前端，与高温空气混合引发滑油自燃，燃烧的火焰将端面石墨封严件的隔热罩烧穿形成缺口，高温空气由此缺口流入滑油腔（6起）。

针对上述问题，普惠公司采取了相应的改进措施，取得了较好的效果。为了更好地发现滑油自燃隐患，普惠公司在4号、5号轴承间滑油腔的回油导管上采用了示温漆显

示温度的方法来监测回油的温度。即在回油管上涂有黄色与红色方块各一处，方块中心留有一淡灰色的小圆作标识。当滑油温度超过190℃时，黄色方块中的圆变为黑色。正常情况下，每工作65h或65循环须检查一次温度指示器，如果黄方块中心已变色，还可继续工作，但不能超过25h或25循环，否则要采取排故措施；如果红色方块中心变黑，则须立即转场到基地进行排故。据称，安装这套温度指示系统后，曾发现过5台发动机指示器变黑，在立即采取排故措施后，避免了故障的发生。

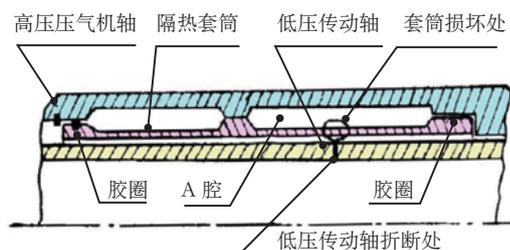
图4 隔热套筒在高压压气机轴内的配置

如图4所示，隔热套筒前、后均装有封严胶圈与高压压气机轴内孔相接触，使隔热套筒与高压压气机轴之间形成环形的死腔A（在发动机内不允许有死腔，这是设计错误，后来苏方进行了修改）。发动机长期工作后，封严胶圈老化失效，滑油由失效的封严胶圈处漏入A腔，滑油在高温作用下自燃，燃烧时使A腔内压力增大，隔热套筒在外压作用下失稳向内变形形成一个凹陷处，凹陷处呈菱形，如图5所示。凹陷处的最尖处与低压传动轴相接触，在相对转速5700r/min作用下，将低压传动轴磨出深槽，低压传动轴折断，造成4级低压涡轮转子失去负荷而超

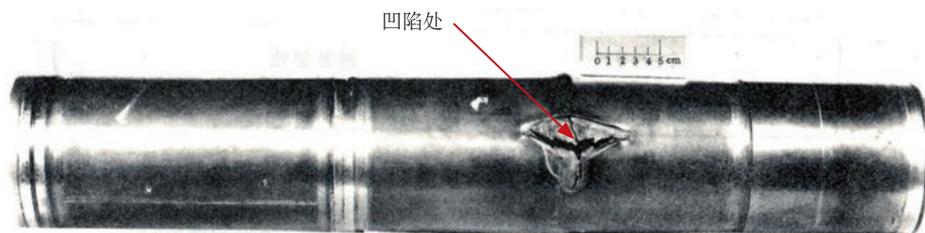
图5 钛合金的隔热套筒损坏情况

转直至飞转，转子在极大的离心力作用下爆裂，碎块甩出发动机，幸运的是受损的发动机处于飞机后机体上端，甩出发动机的断块未打到飞机机体。

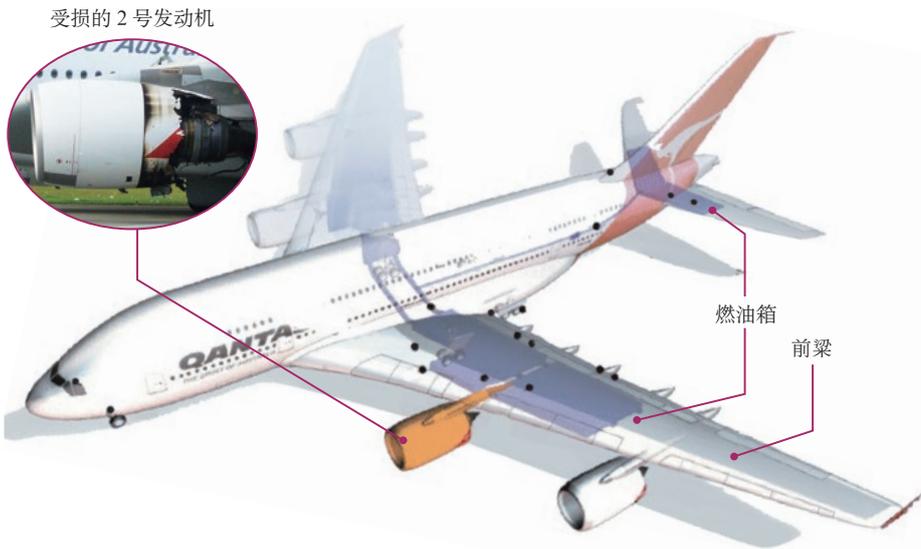
图6 A380飞机受损部位

装有4台遑达900大涵道比涡扇发动机的A380飞机于2007年10月投入航线运营，在2010年11月4日由新加坡起飞执行QF32航班任务时，起飞15min后2号发动机（位于左机翼内侧）中压涡轮盘突然爆裂，碎块以很大的离心力击穿涡轮机匣与发动机短舱，打坏飞机多处结构，包括操纵与液压系统，如图6所示。在驾驶员沉着冷静的操作下，终于将损坏严重、难以控制的飞机安全降落，机上包括机组人员共466人，无1人伤亡。

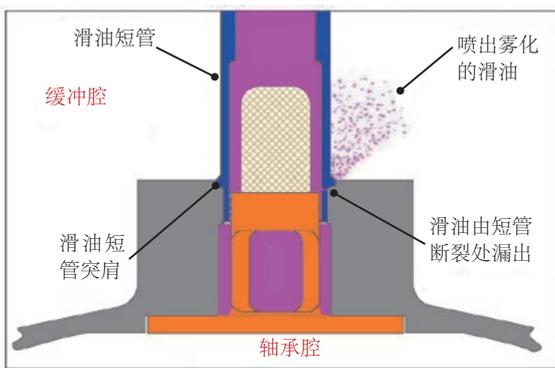
图8 滑油油雾从断裂处外喷

输送滑油到轴承腔的导管下端的滑油短管沿圆周壁厚不一致，最厚处为1.42mm，最薄处仅为0.35mm，比设计值小0.56mm。发动机工作677循环后，滑油短管最薄处出现疲劳裂缝，滑油由此裂缝中呈雾状喷出（见图8），与高温空气混合，滑油自燃。由于滑油是连续不断地向外喷出，因此火焰不断地向前、向后延伸（见图9），最终造成中压涡轮轮盘后承力环在与中压传动轴连接处断开，中压涡轮盘失去负荷而飞转，在极大的离心力作用下爆裂，碎块被甩出发动机，造成震惊世界的QF32客机严重受损的重大事件。

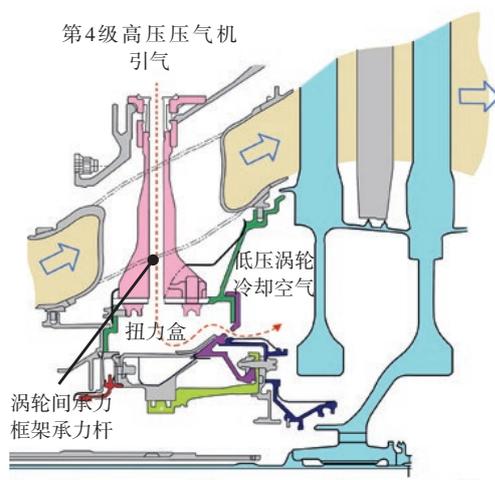
图12 冷却轮盘的空气由承力杆中流入扭力盒

盒插到轴承支座的油孔中，如图11所示。在供油管与油孔接触处，在导管端头装有特氟龙C封严圈。1级低压涡轮轮盘前端的冷却空气引自第4级高压压气机出口处，是通过装在空心的1级低压涡轮导向叶片中的承力杆流入扭力盒，再由扭力盒后端的冷却孔喷向低压涡轮轮盘前端面，对低压涡轮轮盘进行冷却，如图12所示。

变形），封严圈失效，滑油向外泄漏。不断外泄的滑油流到扭力盒中，与不断流入扭力盒中用于冷却低压涡轮轮盘的、来自第4级高压压气机的高温空气混合，滑油自燃，形成不断的燃烧，高温燃烧的气体由冷却空气孔喷向涡轮轮盘轮辐。连续不断地由冷却孔喷出的灼热的燃烧气体，像喷火枪一样喷出的火焰射向高速旋转的轮盘，将轮盘幅板烧出一个环形缺口，带叶片的轮缘部分在离心力作用下裂成几块，断块击穿机匣甩出发动机，形成了严重的非包容性的轮盘破裂事故；中心部分形成面包圈似的环形件残留在发动机内。
