GP7200发动机的风扇部件甩离事故调查

Fault Investigation of Fan Components Separating from GP7200

■ 陈光/北京航空航天大学

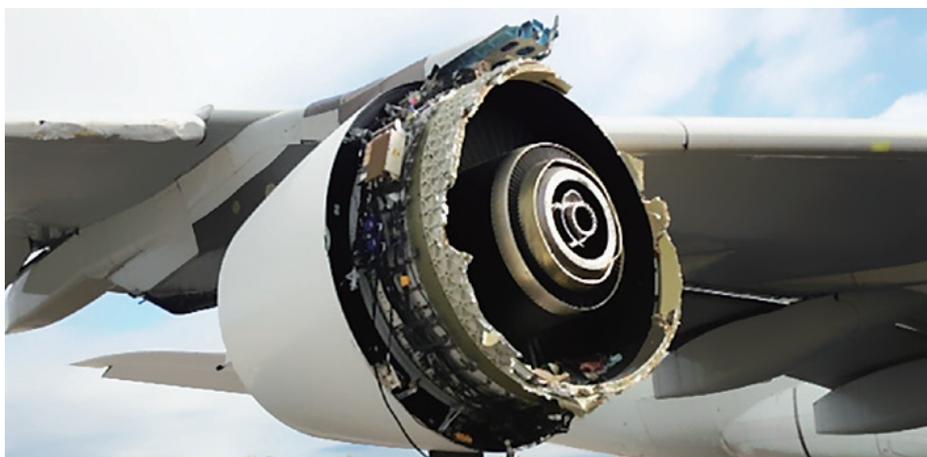
法国航空公司的一架装有4台GP7200发动机的空客A380大型客机，于2017年9月30日执飞巴黎至洛杉矶的AF66航班，机上载有乘客497人，机组人员24人。当飞机飞至格陵兰岛上空在帕缪特东南方向150km处，4号（右外侧）发动机的风扇部件（包括发动机进气道）甩离发动机（如图1所示）。风扇等部件甩离发动机时，未对飞机结构造成损伤，飞机依靠其他3台发动机，平安降落在加拿大的鹅湾空军基地机场，机上521人无一人受伤。此次事故被称为AF66事件。

图1 空客A380右外侧发动机损坏情况

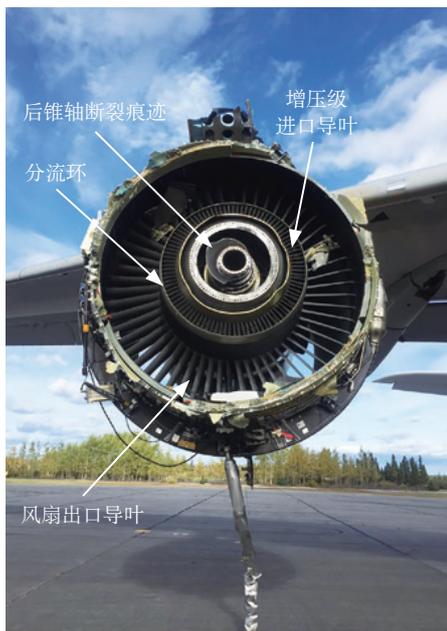
图3 风扇及进气道甩离后的发动机外

发动机已工作了3527循环。该故障发动机残留的部分如图3所示，由图可看出，飞机的进气道、发动机的进气机匣、包容环和带叶片的风扇轮盘全部丢失，而风扇出口导叶、分流环、增压级等部件仍保留在发动机中。由于风扇后锥轴出现环形裂纹而导致后锥轴断裂，造成带风扇叶片的风扇转子前移坠离发动机。风扇转子在前移与坠落过程中，将包容环、进气道等从发动机上撕扯出去并坠离飞机。整个风扇部件甩出发动机后，由于低压涡轮设有防止风扇传动轴断裂时低压涡轮转子超转的安全设计，因此没有造成低压涡轮转子破裂的故障，对飞机结构也未造成二次损伤。

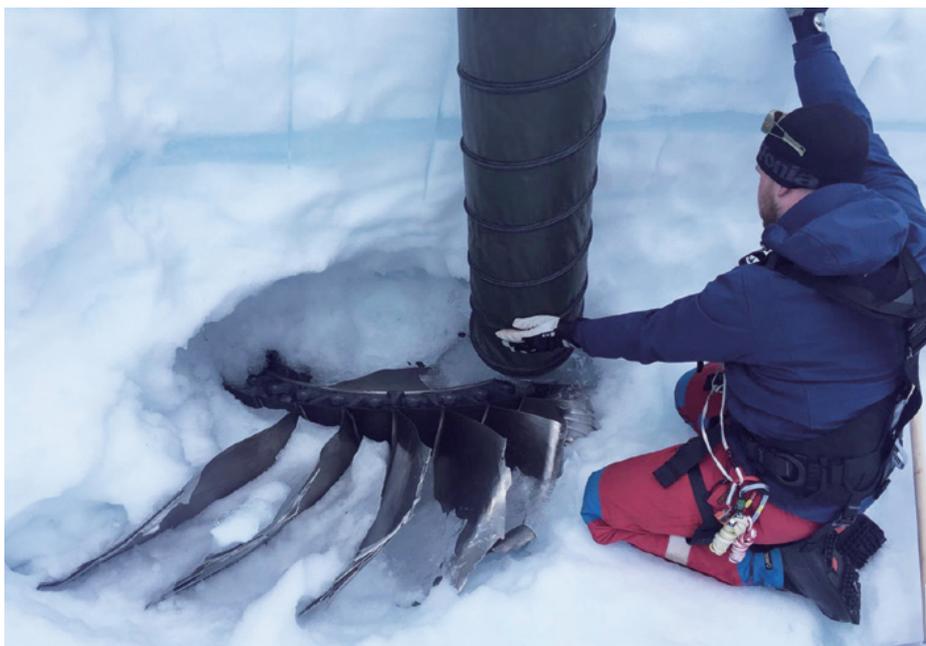
图6 风扇转子残骸

工作组于2019年6月29日探测到残骸的位置，并用了两天时间将风扇转子残骸挖掘出来（如图6所示）。7月1日，BEA宣布，在AF66事件发生近20个月后，在格陵兰岛冰盖下4m深处，终于挖出了这个重约150kg、体积为1m³大小的风扇转子残骸。

随后，这件残骸被送往发动机联盟公司。在BEA的监督下，发动机联盟公司对钛合金的风扇轮盘进行了全面检查。2019年8月初，BEA公布了检查结果。经检查发现，在安装叶片的轮盘榫槽槽底的中间位置，有一个表面下的疲劳裂纹起始点，

轮盘在此处出现开裂，且断裂仍在继续发展。与此同时，发动机联盟公司宣布，所有采用GP7200发动机的空客A380的用户，要立即开展对发动机风扇部件的检查。

8月17日，FAA发布了适航指令，要求对用于空客A380的GP7200发动机的风扇轮盘榫槽槽底及榫槽前缘采用涡流检查仪，检查是否存在裂纹，同时目测整个风扇转子是否有损伤。这个适航指令从2019年8月30日生效，要求在2020年9月1日全部完成。8月23日，欧洲航空安全局（EASA）也发出了类似的适航指令。为了对风扇转子进行检查，需要将整个风扇部件从发动机上拆下，甚至需要更换风扇转子部件，其费用约为79万美元，一架空客A380有4台发动机，为完成适航指令的要求，每架飞机将耗资300多万美元。
