涡轮盘中隐藏多年的瑕疵导致波音 767 烧毁

A Hidden Defect in the Turbine Disk Result in a Boeing 767 Burned

■ 陈光/北京航空航天大学

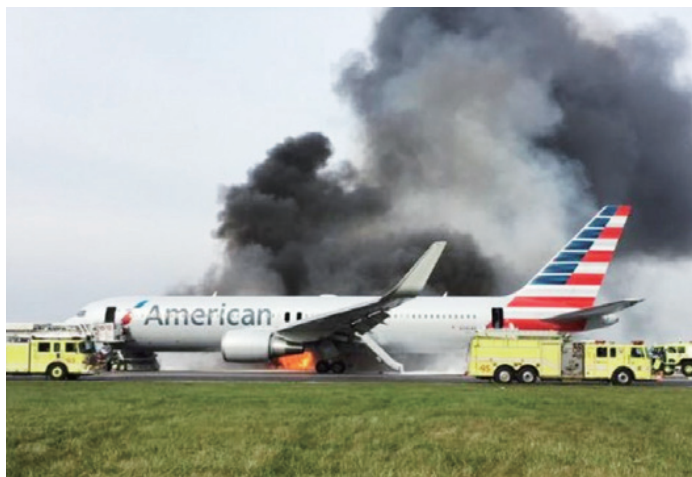
未停车，发动机排气尾流导致从滑梯逃离的1名乘客重伤，21人轻伤。事故原因是通向发动机的燃油总管，以及机翼内的燃油箱被甩出的发动机高压涡轮第二级轮盘的断块打断与打穿，大量燃油泄漏引发大火，将飞机右侧机翼及机体烧毁，如图1、图2所示。

图1 由飞机流出的燃油引发飞机发生大火

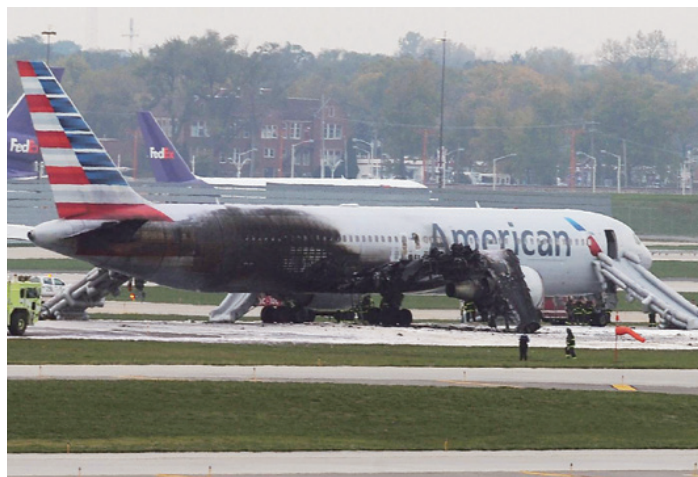
图2 飞机右侧机翼与机身严重烧毁

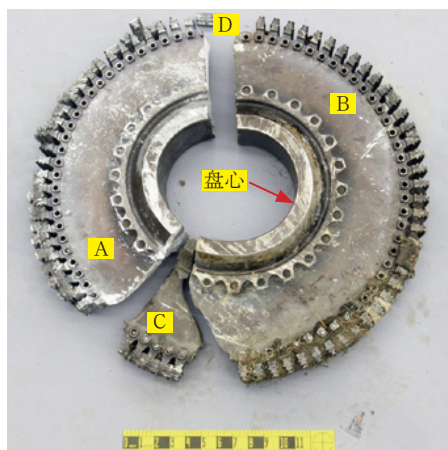
压涡轮轮盘突然爆裂成两大块，其中质量为25.7kg的A块被甩出发动机后，先打断了向燃烧室供燃油的总管，继而又将飞机右机翼油箱底打穿，在将右机翼打出两个洞后飞出895m打穿了联合包裹服务（UPS）公司的仓库屋顶，最后落在仓库内的地板上。轮盘的另一大半块甩出发动机后，砸向跑道摔成三块（B、C、D）飞出近420m分别坠落到另一跑道边的草地上，其中B、C、D块的质量分别为37.8kg、3kg和0.9kg。高压涡轮第二级轮盘最终破裂成4块，如图3所示。

图3 高压涡轮第二级轮盘破裂成4块

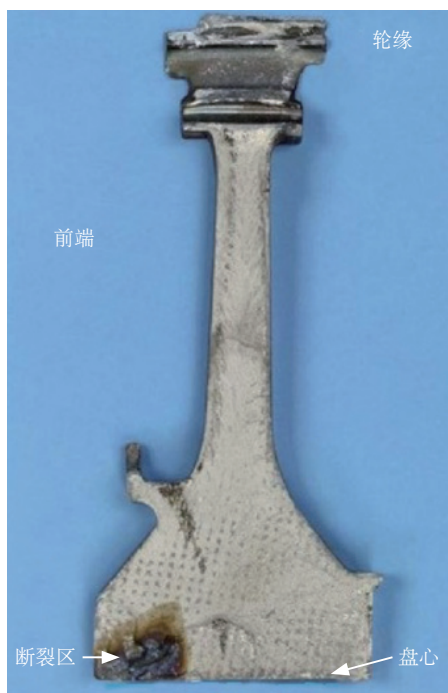
通过对轮盘残骸的断面进行观察，发现在轮盘前缘的盘心处有明显的黑灰色区域（见图5），轮盘是由此处开始断裂的。对断裂区进行

图5 轮盘断面

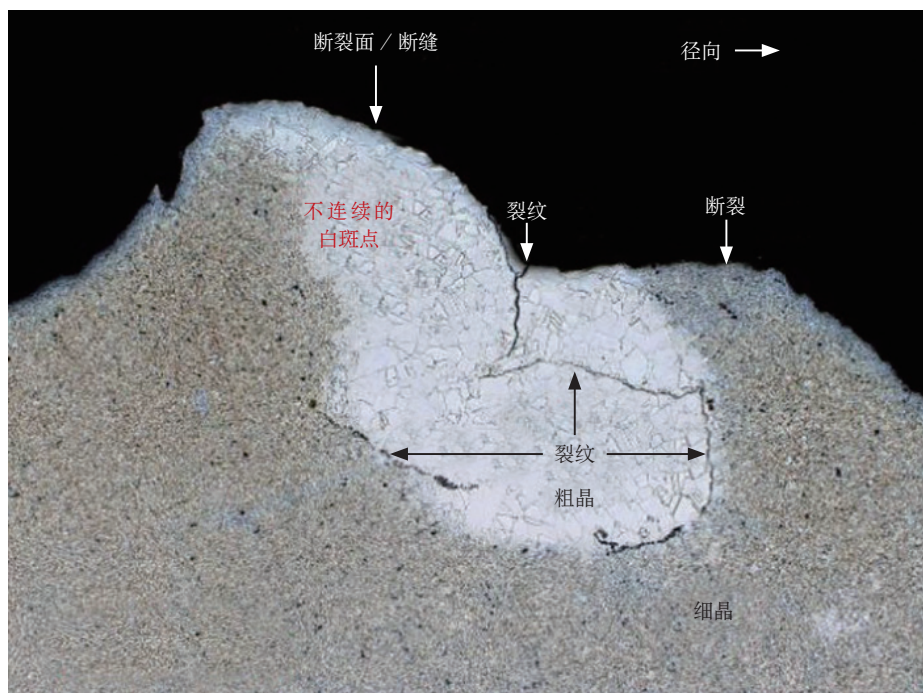
电子显微镜观察，发现在轮盘表面下细晶包围出一个3.81mm×2.54mm的白色区域，如图6所示，此区域中有多个条纹与裂纹，被称为“不连续的白斑点区”。通过进一步的观察与分析，不连续的白斑点区是由于材料中存在微米级的氧化物造成的。由于轮盘表面下（即轮盘内部）存在着由杂质产生的微裂纹与条纹，

在长期处于低循环条件下工作，裂纹逐渐增长直至轮盘爆裂。出现故障的轮盘是在工作10984循环后爆裂的，其设计寿命为15000循环。

图6 电子显微镜下的断裂区

由于在熔炼过程中，镍基合金微米级的氧化物未被清除干净，所形成的瑕疵隐藏在轮盘内部无法探测出来，经过一万多次低循环加载与卸载，裂隙逐步扩大发展，最终导致高压涡轮第二级轮盘爆裂。

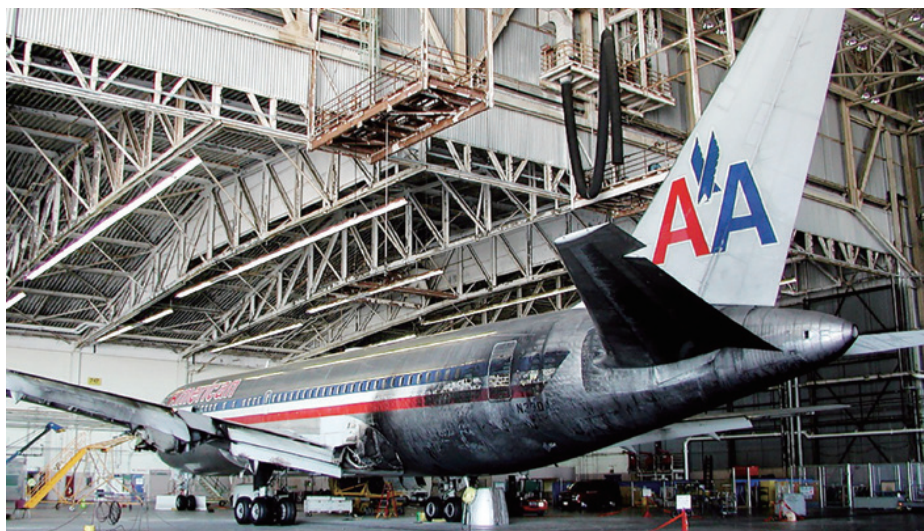
图7 高压涡轮第一级轮盘爆裂引发着火

CF6-80C2发动机的高压涡轮第一级轮盘曾出现过数次非包容爆裂故障。例如，2000年9月22日美国航空公司的767-2B7(ER)进行地面维修性试车时，1号发动机第一级高压涡轮轮盘爆裂，甩出的断片造成飞机左翼下部着火，使飞机及1号发动机受到损坏；2002年12月28日新西兰航空公司的767-219(ER)，爬升到3400m时高压涡轮第一级轮盘爆裂，断块打穿发动机及短舱，打坏飞机左翼前缘；2006年6月2日美国航空公司的767-223（ER）进行地面调整试车时，高压涡轮第一级轮盘爆裂，断块打坏飞机多处并引发着火（见图7）；另外还有5起类似故障。但是，第二级轮盘出现破裂故障还是第一次。

2008年1月31日，NTSB将CF6-80C2高压涡轮第一级轮盘出现多次非包容爆裂的可能原因归纳为：高压涡轮第一级轮盘为疲劳断裂，是

由于一条晶间裂纹造成的破裂，原因是高压涡轮轮盘设计不完善，造成在榫槽底部后圆角处有一个高应力区，此处的应力接近或等于材料的许用应力，因此只要有一点点小瑕疵就可能造成起裂，裂纹发展后造成轮盘破裂。为此，GE航空集团对轮盘榫槽底部后圆角处进行了设计修改，并要求在加工、装配与使用中，避免在该圆角处出现人为的伤痕，此后再未出现类似的故障。
