结构设计不合理引发的发动机重大故障

Failures Caused by Unreasonable Structural Design

■ 陈光 / 北京航空航天大学

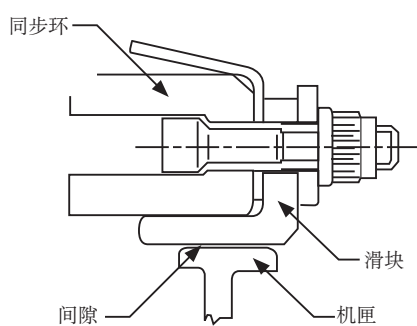
图1 同步环通过滑块支承在机匣上

一头插到同步环的环槽中并用销钉固定，在液压作动筒驱使同步环转动时，每个静子叶片就转一个角度，完成叶片安装角的调整。在同步环周围，均匀分布若干个由复合材料制成的滑块，同步环通过滑块支承在机匣上（见图1）。

20世纪80年代的北京，冬季夜间气温较低（一般低于 -10°C ），波音747客机在机场过夜时，发动机的零件会受冷而收缩，次日清晨执行第一个航班任务时，发动机开车后推油门转速迅速上升，高压压气机机匣的温度随之上升，钛合金制的机匣向外膨胀较大，但处于发动机外部的铝制的同步环与塑料滑块的温度未随之上升，膨胀量较小，因此机匣将同步环卡死不能转动。当飞机爬升到一定高度后发动机收油

门降低转速时，可调静子叶片不能转动，导致高压压气机喘振引起发动机停车。故障原因找到后，普惠公司采取加大滑块与机匣间隙的措施排除了发动机喘振故障。

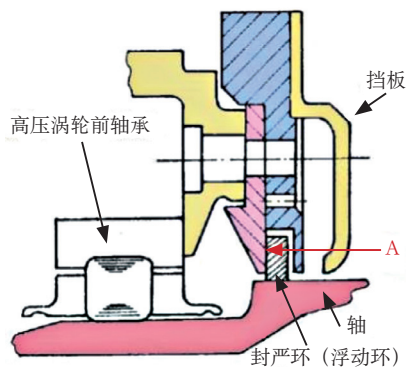
图2 浮动环式封严装置

浮动环式封严装置（见图2）是介于接触式的涨圈封严与非接触式的篦齿封严之间的封严装置。与涨圈封严不同的是浮动环为整圆的，它自由地套在轴上，与轴间有0.03 ~ 0.10mm的半径间隙，浮动环的安装槽座是由两件组合起来的，环在其中有0.06 ~ 0.15mm的轴向间隙；在油腔内、外压差的作用下，浮动环紧贴于槽座的端面A上，形成了径向间隙式与端面接触的混合封严装置，这种封严装置较篦齿封严装置的封严效果好，长度小，且无径向磨损问题。

在斯贝发动机高压涡轮轴承处采用浮动环式封严装置则不合适，因为发动机停车后轴承温度不断上升，使残留在封圈处的滑油结焦，导致浮动环卡死而不能动，最终造成浮动环与轴相磨形成漏油的缝隙。

在发现滑油消耗量超标后，罗罗公司曾两次将该油腔处的泄油口径加大，希望在停车后能将油腔中的滑油尽量排光，但未解决问题，最后将浮动环封严装置改为篦齿封严装置后才最终解决问题。斯贝发动机中共采用了4副浮动环封严装置，其他3处均未发生上述类似的故障。

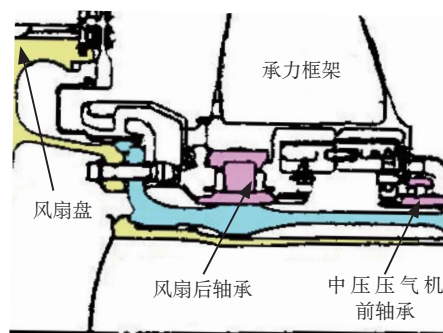
图3 RB211风扇后轴承与中压压气机前轴承支承图

轴承与中压压气机前轴承均支承在同一个承力框架中（见图3）。一根滑油供油管既向风扇后轴承供油，又向中压压气机前轴承供油，在某些情况下会使供给风扇后轴承的滑油油量不够，造成轴承损伤，最终导致风扇轴断裂，风扇盘被甩离发动机的严重故障，由于低压涡轮转子设有防止风扇轴断裂后飞转的措施，此故障只导致发动机空中停车而未造成飞机机体严重损伤，飞机均安全着陆。

选用RB211-22B发动机的L1011客机于1981年在飞行中先后出现了3次风扇部件甩出的严重事件（1981年5月、1981年8月与1981年9月），其原因均是由于风扇后轴承滑油供油量不够造成的。同样的原因，1982年12月在747客机上的RB211-524C2中也出现了风扇盘甩出的故障。在不到两年的时间里，连续出现影响飞机飞行安全的4次风扇盘甩出发动机的严重故障，在航空发动机的研制与使用历史中实属罕见。

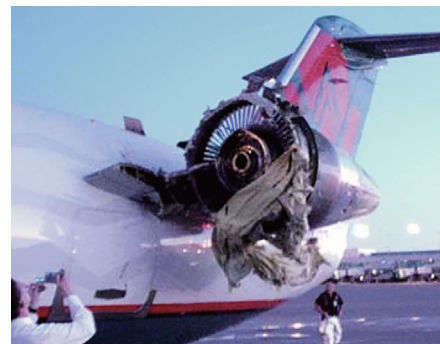
飞机着陆后，令人吃惊的是1号发动机风扇转子、进气锥、风扇包容机匣及反推装置已全部丢失，风扇出口导叶仍保留在发动机中（见图4）。

图4 风扇转子、包容机匣等均在飞行中丢失

经检查分析，这次重大故障是由于在维修时，为使轮盘与轴保持正确位置，在轮盘孔缘处采用了ECM作标记。但是由于操作不当，在轮盘表面上产生电弧，造成小的疵点引发了裂纹，之后扩展的裂纹导致轮盘破裂。

GE公司在CF34的装配中曾采用过这种电化学腐蚀标记的方法，但后来发现如果操作不当，容易在零件表面上产生电弧，造成小的疵点能引发裂纹，因此，GE公司从2000年起不再采用这种标记的方法。2000年10月，GE公司发布一份服务通报，要求采用了这种标记的发动机，在使用到8000循环时，应对风扇盘中心孔缘表面处用目视及触摸来检查标记是否已有由于电弧引起的疵点，出故障的发动机没有按照GE公司的服务通告在8000循环时对轮盘进行检测。

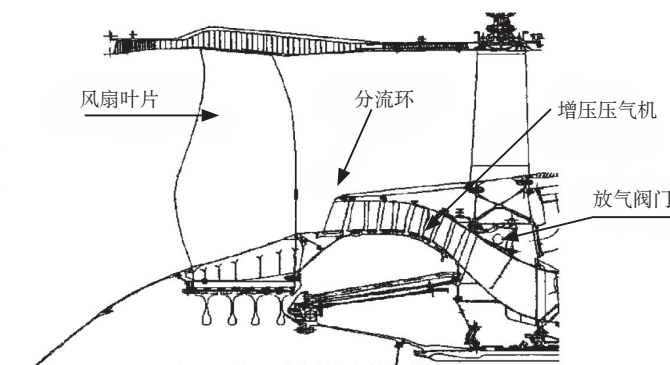
图5 风扇叶片后缘与分流环间的间距要大

在大涵道比涡扇发动机中，风扇叶片后缘与分流环应保持较大间距（见图5），以利于飞机在大雨天降落时，将流入发动机的雨水大部分甩到外

涵道，避免过多的雨水经高压压气机进入燃烧室，使燃烧室熄火，造成发动机空中停车的严重故障。

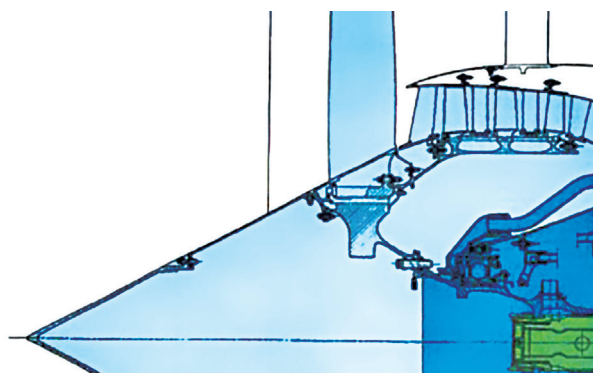
图6 CFM56-3的风扇部件图

CFM56-3虽在研制中通过了美国联邦航空局（FAA）按FAR33部的吞水考核，但在实际使用中，737客机在1987年5月—1988年9月的一年多时间内，发生过4次在特大雨水/冰雹着陆时双发空中停车的严重危及飞行安全的故障，分析其原因竟是风扇部件中有2处结构设计不合理造成的（见图6），其一是风扇叶片后缘与分流环间的间距太小，使雨水不易甩到外涵道，其二是进气锥做成长锥形，使雨水不易甩到外涵道。

为此，GE公司采取了3项结构改进措施：加大叶片后缘与分流环的间距，即在主要结构不变的情况下，采用了更换长度较短的分流环，但间距加大不多；将进气锥改成先椭后锥的形式；在增压压气机后拐弯处设置一个放气阀，当雨水流经拐弯处时，在拐弯形成的离心力作用下将雨水甩至外涵道。另外，还将发动机的空中慢车转速由32% N1

提高到45% N1，以提高将雨水甩出的离心力。
