遑达 1000 几起严重故障带来的启示

Lessons Learned from Trent 1000's Serious Faults

■ 陈光 / 北京航空航天大学

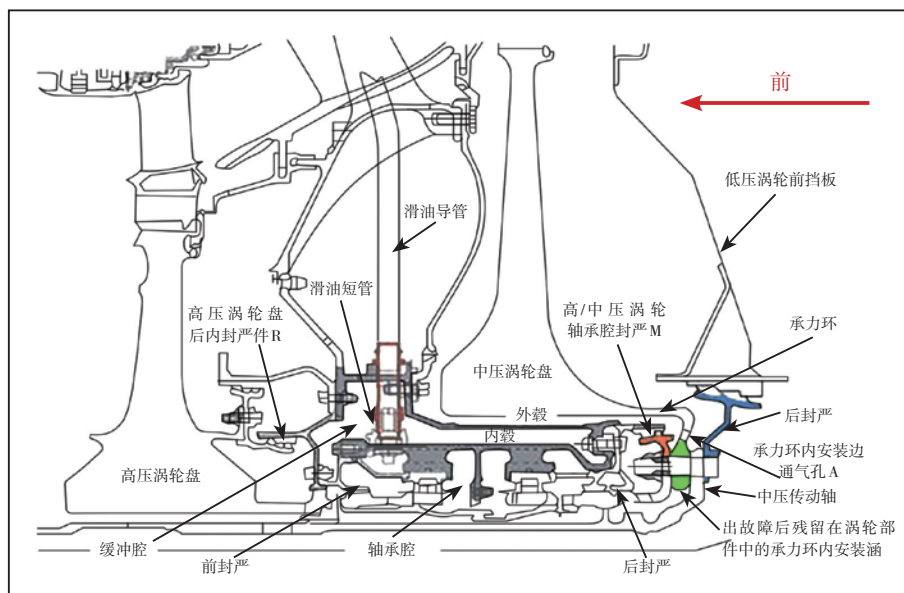
图3 遡达900、遡达1000高压、中压涡轮间承力框架结构

遡达 1000 是在遡达 900 的基础上衍生而来的，这两型发动机在同一时间内发生了同样的严重故障，这在航空史上实属罕见。事后罗罗公司发表声明宣称，虽然两起故障后果相同，但起因各异。遡达 900 是由于一个滑油管制造不佳，导致管壁厚度不均，最薄处仅 0.35mm（设计值为 0.91mm），工作一段时间后疲劳断裂，滑油由裂缝处喷出，在高温气体的作用下自燃。燃烧的高温火焰使中压涡轮盘后的承力环与中压涡轮轴连接处（如图 3 所示）失去强度而断开。中压涡轮与中压压气机断开后，中压涡轮在高温燃气的作用下，转速迅速上升达到飞转，

刚性联轴器套齿端面磨损量过大会使中压涡轮转子后移，而移动量过大会使轴承腔两端封严篦齿的转子、静子间错开，使两端篦齿封严均失效，造成高温气体由前篦齿处窜入轴承腔，使腔中滑油在高温下自燃，燃烧后的高温燃气由后封严处逸出，使

中压轮盘后的承力环与中压涡轮轴连接处失去强度而断开，随后就与遡达 900 一样，中压涡轮飞转，轮盘破裂，断块在极大的离心力作用下击穿机匣，打坏试车间的设备。与遡达 900 一样，遡达 1000 在中压转子上也没有安装防止轴断后使中压涡轮不会超转的安全设计。

一般套齿式的刚性联轴器均用大螺母将两根轴牢牢连接在一起。遡达 1000 中，估计螺母拧紧力不够，受向后作用力的影响，涡轮轴后移，造成螺母端面与套齿端面间出现缝隙，两端面相对摩擦，随着工作时间的增长，磨损越来越大，造成涡轮轴向后窜移量过大，最终导致涡轮盘破裂甩出发动机。

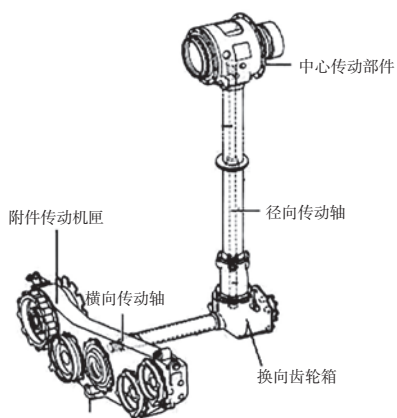
图4 遄达1000附件传动系统

在遄达1000的地面试车过程中，换向齿轮箱内的锥形齿轮由于受到腐蚀，致使发动机停车。在经过调查分析后，EASA当即发布AD No. 2012-0137-E紧急适航指令指出，在锥形齿轮加工过程中，有一批产品因工艺的改动造成了零件的腐蚀，因此要求对装有该生产批次齿轮的换向齿轮箱进行更换。共有17台发动机受到影响，包括ANA的5架波音787。

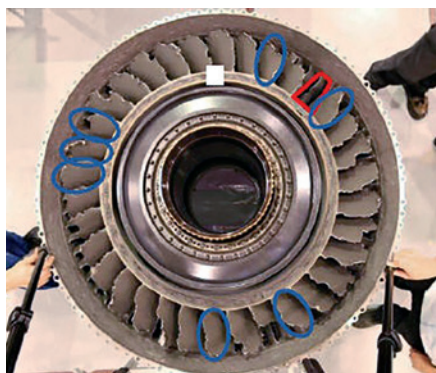
图5 第1级中压压气机

△ 丢失的叶片 ○ 叶根开裂的叶片

在维修车间分解发动机后，发现在中压压气机第1级除丢失一片叶片外，还有7片叶片在叶片根部榫头侧面处有裂纹，如图5所示。裂纹是由后向前发展的，长度为30.5mm，如图6所示。

探仪无法查到中压压气机第1级工作叶片榫根处是否有裂纹，罗罗公司开发了一套超声探测设备来检查裂纹，并于2017年8月发布了(NMSB)72-AJ814通告，要求用户每隔200飞行循环做一次检查，但适航当局为安全起见，要求用户将200飞行循环缩减至130飞行循环。

最后，TSIB建议罗罗公司重新设计逾达1000的中压压气机第1级工作叶片，防止裂纹的产生（RA-2017-034建议）。EASA也提出了相同的要求。2018年年初，罗罗公司已按TSIB的建议，重新设计了中压压气机第1级工作叶片。

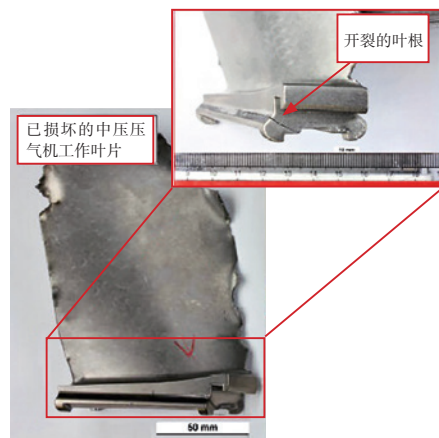
图6 工作叶片叶根处产生的裂纹

从7片有裂纹的叶片中任意挑出3片，将裂纹打开进行显微镜检测，发现这3片叶片中，疲劳源在距叶根后端面1.5 ~ 2.0mm处。

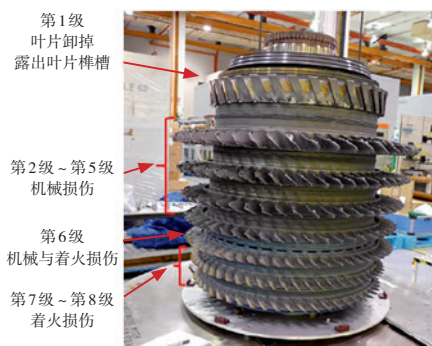
图7 中压压气机转子受损情况

中压压气机中，第2级~第6级叶片均被掉下的叶片断片打伤（机械损伤），第6级~第8级叶片还被钛火烧伤（着火损伤），如图7所示。在高压压气机中，所有叶片的叶身

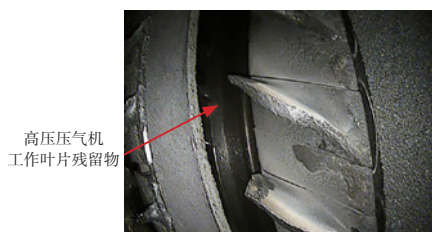
图8 高压压气机转子中仅剩有残留的叶根

均被打掉，仅在转子上留有叶根的残骸，如图8所示。调查人员分析后认为，这些损伤不是由进入发动机的外物打伤的。
