普惠的齿轮传动涡扇发动机的几起故障分析

Analysis to PW1000Gs' Failures

■ 陈光/北京航空航天大学

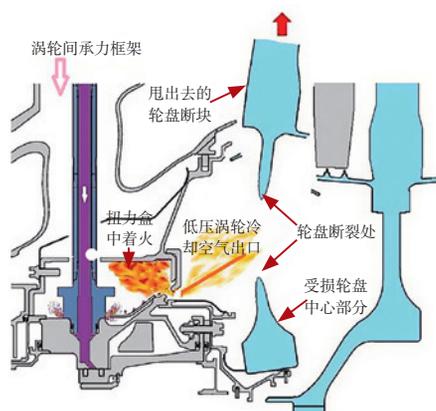
对故障发动机检查分析发现，是从涡轮间承力框架后、向低压涡轮第1级轮盘吹冷却空气的引气口(如图2所示)喷出了高温燃烧气体，像喷灯一样对着第1级低压涡轮轮盘

图2 一股燃烧的气体喷向1级涡轮轮盘

的轮毂处喷火，结果在轮盘的轮毂处形成一周的烧熔断口，轮盘外缘部分在离心力作用下破裂，击穿机匣甩离发动机，而轮盘的中心部分像一个面包圈似的残留在低压涡轮轴上，这种故障模式极为罕见。

在5月29日试车中，当发动机转速保持在74%N1近6min时，第1级低压涡轮的轮毂在连续的火焰喷射作用下失去强度，随后在离心力作用下被甩出，参见图2，其碎片打坏飞机多处结构，幸好无人员伤亡。

普惠公司在总结这次故障原因后，采取了以下几项措施：停车前发动机需在慢车状态下运转20min以冷却发动机；在滑油管封严处增加金属封严垫；在低压涡轮前腔装热电偶监测腔温；每天飞行后检查滑油消耗量；封严圈使用温度限制在148℃；每天进行孔探检查等。在生型发动机中，已将供油管与冷却

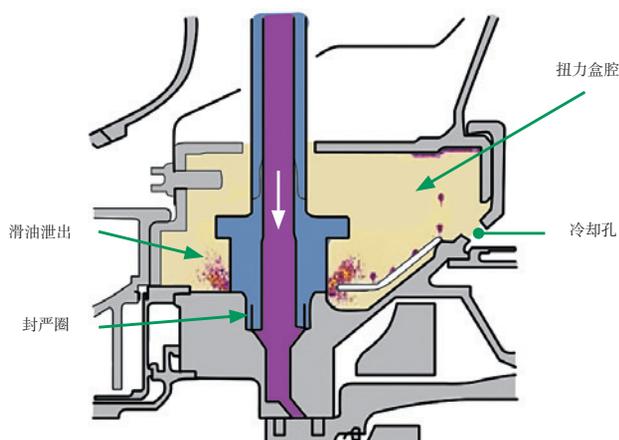
在5月26日发生故障前的一次试车中，发动机在78% N_2 下运转后，只进行了19s的冷却便停车，并在50min后再次起动发动机，造成扭力盒温度升高较大，使滑油进油管的特氟龙封严圈的工作温度达到 190°C ，大大超过它所允许的工作温度（大于 162°C 时变形，大于 180°C 时永久变形），封严圈失效，滑油向

图7 封严圈失效滑油外泄

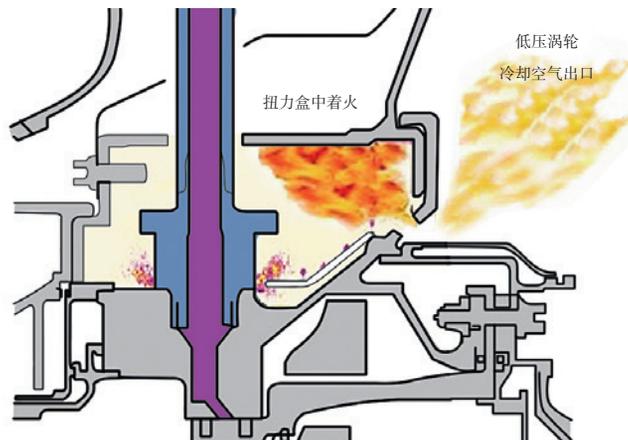
外泄漏，如图7所示。另外，由于滑油导管在穿过扭力盒外壳时，外壳与导管间有一定的缝隙，因此扭力盒腔与空心导向叶片的内腔是连通的（参见图5），导向叶片内腔的热空气进入扭力盒腔，同时，冷却低压涡轮的气流是从第4级高压压气机处引来的温度较高的气流也进入了扭力盒腔（参见图6），在这二股热气流的作用下，导致泄漏的滑油自燃，形成连续不断的火焰吹向第1级低压涡轮盘，如图8所示。由于此次试车时间不长，所以轮盘虽已受损

图8 泄漏的滑油自燃形成连续的火焰

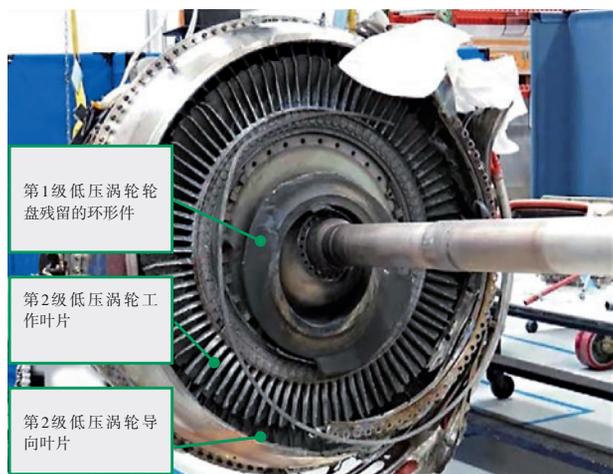
图9 残留的低压涡轮部件

由图9残存的低压涡轮部件可见，第1级轮盘仅剩类似面包圈的中心部分，第2级低压涡轮导向叶片仅剩极少的残件，第2级低压涡轮工作叶片与轮盘基本完整。由图10的发动机外形照片可见，在第1级低压涡轮处，机匣被甩出的碎片撕裂出一条近340°的环形裂缝。图11为甩离发动机的第1级低压涡轮轮盘断块。

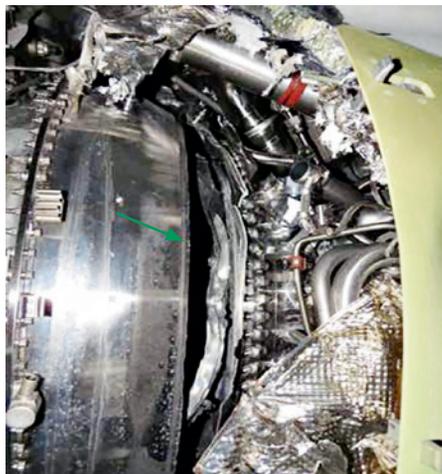
图10 外机匣的撕裂裂缝

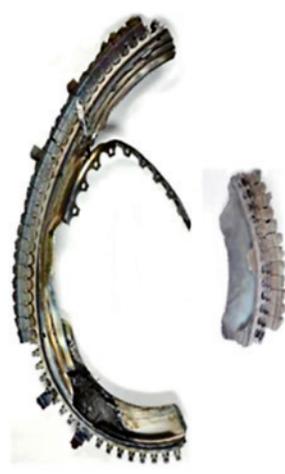
图11 轮盘断块
