航空发动机非包容性失效案例及思考

Uncontained Engine Failures Review

■ 冯建文 吴长波 刘金龙/中国航发研究院

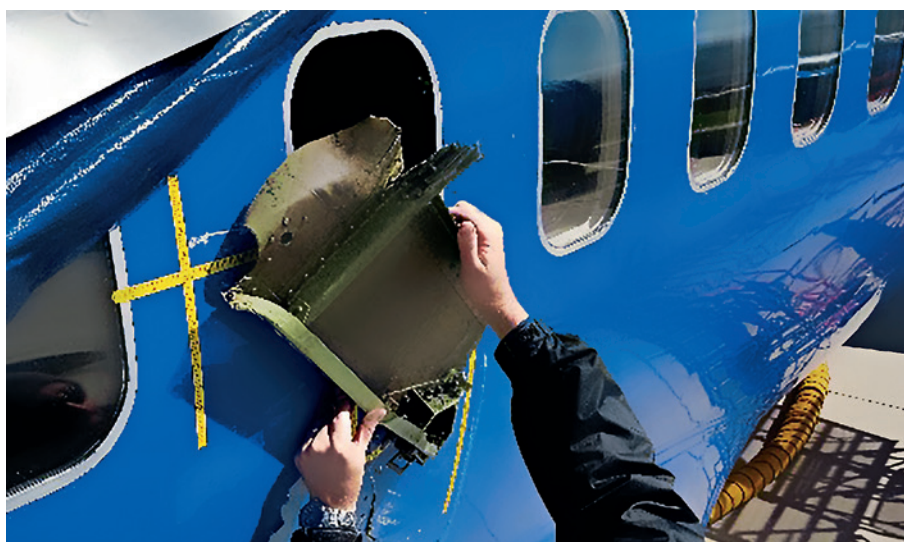
美国西南航空一架注册号为 N772SW 的波音 737-700 飞机，4 月 17 日在执飞 1380 航班时，左侧 CFM56-7B 型发动机突发风扇叶片断裂，碎片击中了第 14 排舷窗导致飞机失压，一名乘客重伤不治。此次事件与 2016 年 8 月 27 日西南航空 3472 号航班事故惊人相似：二者均为波音 737-700 型飞机搭载的 CFM56-7B 发动机发生风扇叶片疲劳断裂，导致风扇进气道碎片击中机身、机翼以及后机身并造成舱内失压，但所幸上次事件中没有任何人员伤亡。在美国国家运输安全委员会(NTSB)调查进展通报中，将 2016 年 8 月 27 日的事件定性为发动机非包容性失效，但只将 4 月 17 日的事件称作发动机空中失效事件。另有一起相似事件是 2017 年 9 月 30 日发生的法航 66 班机。执飞该航班的 A380-800 在飞行过程中右侧的 4 号 GP7200 发动机突然爆炸，整流罩以及风扇叶片等部件脱落。在短短两年时间内连续发生几起发动机空中失效/非包容性失效事件，使得业界对转子件的安全性问题引起极大关注。

疑似击碎西南航 1380 航班舷窗的风扇进气道碎片

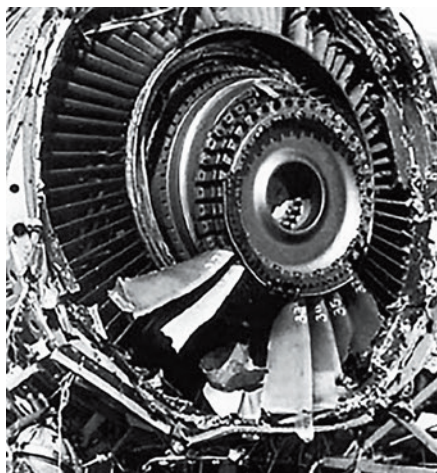
NA27 航班发生事故的风扇盘

生前，3号发动机低压转子的转速从97% N1加速到100%N1并波动了数秒后，转子遭到破坏，而破坏时发动机转速（100%N1）远低于设计红线转速（111%N1）。最终调查推定本次事故的原因是叶片与机匣发生碰摩，并且在碰摩发生时的转速下，叶片第6阶振动模式与机匣第6阶振动模式发生共振。共振时巨大的作用力使得该发动机的38片风扇叶片中有32片脱落。

针对本次事故的改进措施包括：CF6风扇罩的连接支架数目从12个增加到21个；CF6榫头结构重新设计，使得榫齿连接极限强度由66.7kN(18000lbf)增加到266.9kN(60000lbf)；CF6风扇叶片叶尖与机匣间隙增加；AC 20-128A根据这次事故的数据制定了与发动机碎片抛射角度相关的规定。

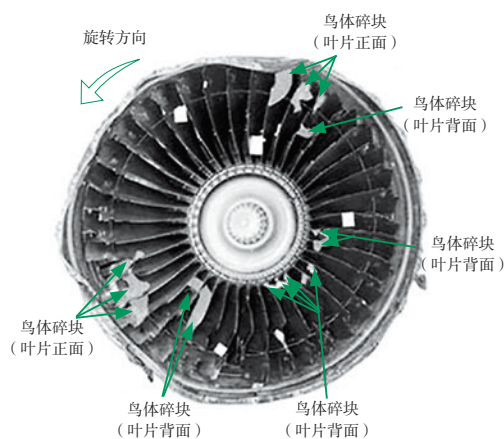
ONA032号航班遭受鸟击后的风扇

NTSB的事故调查结论是：鸟撞导致了发动机风扇叶片掉块，转子不平衡量增大，转动失衡导致叶片未包容飞出，切断了主燃油管线，泄漏的燃油被发动机高温部件引燃。根据事故调查结果，NTSB发布了18项安全建议。这些安全建议中，有6条涉及到CF6发动机承受外力打击，包括鸟撞的能力，有两条建议要求FAA重新评估现有的关于吞鸟的适航条款并提高标准要求。

发动机吞鸟的适航条款为1974年通过第6修正案引入的33.77条款，在此之前的吞鸟相关规定只有在咨询通告AC33-1中有所涉及。通过ONA032航班事故的调查，NTSB认为当时的33.77的条款不安全，在其调查报告中建议“修改33.77条款，规定大型发动机遭鸟群撞击时可能同时吸入的鸟的数目”。根据NTSB建议，FAA将33.77进行了修改。

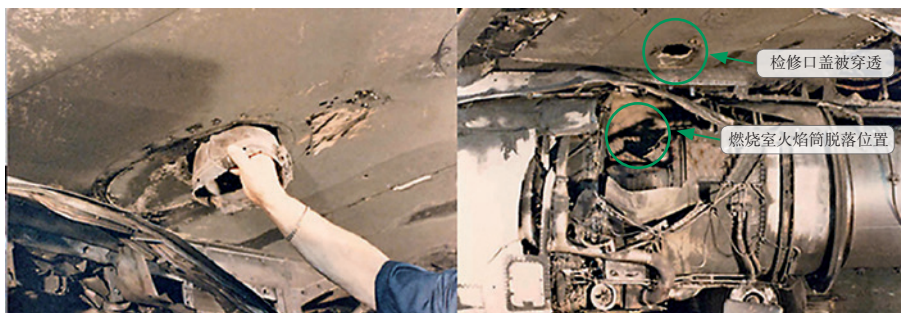
公司空旅航空KT20M号航班起飞时左侧发动机失效，机长迅速终止起飞并将飞机停在24号跑道上。但是，失效发动机燃烧室的一块碎片击中了油箱检修口盖板，造成了燃油泄漏并被引燃，共造成55人丧生。

英国航空事故调查局(AAIB)调查认为这是一起发动机非包容性事故，起因是9号火焰筒破裂刺破检修口盖并引发火灾。

发生事故的JT8D-15发动机9号火焰筒之前发现过裂纹并于事发前的1983年进行过熔焊修理，修理遵照英国航空公司的维修手册进行的，并没有按发动机制造商普惠公司规定的步骤进行固溶处理。普惠公司之前告知过用户熔焊修理会降低疲劳寿命但是没有给出具体降低的数值。英国航空公司在1980年才使用JT8D发动机，他们对普惠公司的服务通告理解为熔焊修理对高寿命的发动机才会有影响。AAIB经调查发现，9号火焰筒有的裂纹发生在上次修理的区域，有的裂纹发生在上次修理时完好的区域，所以最终的调查结论是：不能认定这次事故由不当修理导致。

KT28M 受损的油箱检修口盖

这次事故给发动机制造方和运营方带来的教训是：发动机的维修需要依照原厂的维修说明或者经过

批准的替代方案进行。如果使用替代方案进行修理，则其对发动机的性能、寿命及随后的检修、维护等的影响需要事先进行评定。

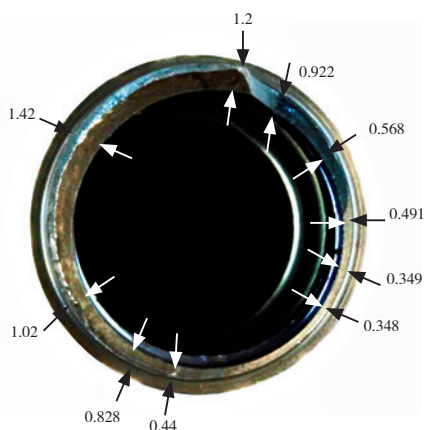
遛达900中压涡轮轴承的滑油管向轴承提动滑油进行润滑。遛达900发动机的滑油管制造过程工艺问题导致壁厚不均匀，壁面名义厚度为0.91mm，然而实际厚度最薄只有约0.35mm。

事故调查中发现滑油管承受弯曲载荷，截面实际应力对于壁厚非常敏感，最薄处的实际应用远高于设计应力，引起了滑油管低周

遆达900滑油管壁厚变化

疲劳破坏。滑油管疲劳破裂导致滑油泄露并在高温环境下引起自燃，破坏了其他密封件并烧毁了中压涡轮轴连接结构，引起了中压涡轮飞转并发生超转破坏。中压涡轮盘断裂为3块飞出，击穿了机翼等部件。

事故发生后罗罗公司改进了制造工艺，在发动机控制软件中加入了中压涡轮转速监测模块。这次事件主要的教训是润滑系统的小瑕疵最终引发了一系列连锁反应，导致了重大事故的发生。

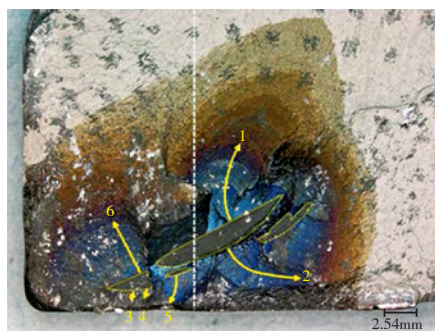
事发的右侧发动机在发生事故时已经累计工作68785h，共10984循环。NTSB通过断口分析发现，断裂起始于盘孔，并在断口处发现了尺寸为3.8mm×2.5mm的白斑，白斑与正常金属组织界面处有发线（stringer），一种微米级氧化物颗粒。

空电弧重熔的三重熔化工艺。NTSB推断白斑是由真空电弧重熔时引入，金属锭的碎屑掉入熔池，没被熔化直接混入坯内形成杂质。白斑组织含有氧化物、氮化物以及碳氮化物，晶粒较为粗大。白斑与发线构成了薄弱环节，抗疲劳性较差。NTSB在断口处发现了6条疲劳扩展裂纹，通过对1,2,6号裂纹疲劳痕的分析判断三条裂纹分别发生了约5700、5600和3700次低周疲劳循环。

故障发动机涡轮盘的6条疲劳扩展裂纹

故障发动机的第二级高压涡轮盘在2007年和2011年进行过涡电流检测与荧光渗透检测然而并没有发现该缺陷。这两种检测手段仅能检测出表面以及近表面缺陷而不能检测到次表层缺陷。在这两次检测中均没有使用超声检测，错过了发现缺陷的机会。

中建议对关键转子件使用超声波等手段进行服役期间内部缺陷检测并且在咨询通告AC 20-128A内增加针对有可能击中油箱的碎片大小、能量级别的规定。
