美国西南航空的发动机空中失效事件

Southwest Airlines' Engine Inflight Failures

■ 林育新/厦门航空公司 成磊

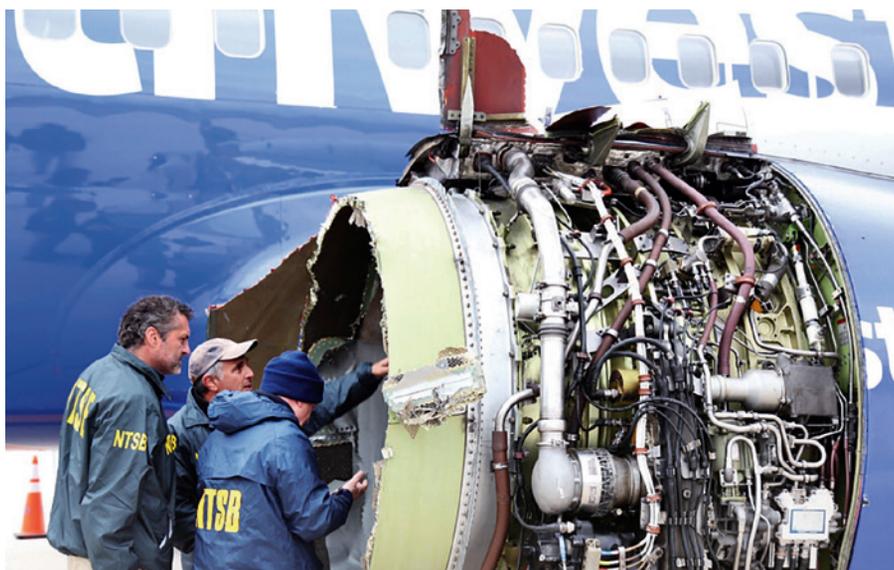
NTSB调查人员在现场检查西南航空受损的发动机

号发动机第13号位置的风扇叶片在与轮毂连接处断裂。叶片断裂处有明显的金属疲劳痕迹，相关图片已传送到NTSB的实验室做进一步分析。

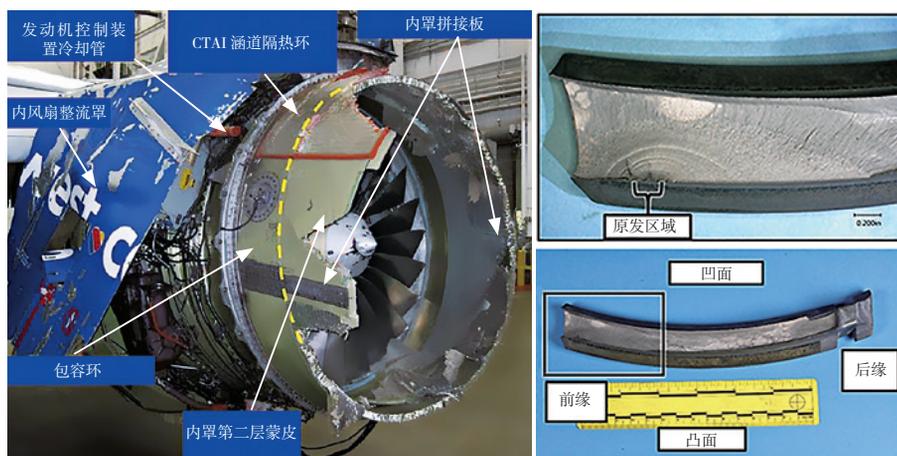
5月3日，NTSB在其网站上公布了对此次事件的初步调查报告。报告中指出，通过对受损发动机的初步检查发现，进气整流罩的大部分（包括包容环的外壳、后隔框和内壳的前半部分）都已脱落，但进气整流罩的包容环是完整的，只是有大量受冲击的痕迹。风扇机匣上没有被击穿的孔，但有受外物冲击的痕迹。

第13号位置的风扇叶片是从叶根处断裂，叶片榫头依然留在轮毂上。在检查断裂风扇叶片榫头时，发现金属疲劳原发区域位于叶片凸面靠近前缘处。在发动机的风扇叶片和出口导流叶片之间发现了两块来自于断裂叶片的碎片。其中一块来自叶根，与保留在风扇盘上

经过NTSB材料实验室的进一步检查，发现断裂叶片的疲劳损伤源于叶片的凸面，在叶片榫头前缘1.443cm(0.568in)、叶根端面外侧1.549cm(0.610in)处。疲劳裂纹起源于叶片榫头与轮毂接触面的涂层。而从外观看，此处涂层均匀，没有碎片或者脱落。断裂表面用扫描电子显微镜做了进一步的检查，观察到低周疲劳裂纹。

整流罩受损情况

带疲劳指征的断面

4月20日，在西南航空的1380航班事件发生后，CFM国际公司向所有的波音737用户发出服务通告（CFM56-7B SB72-1033），要求在5月10日前对所有超过30000循环的CFM56-7B发动机上的风扇叶片进行超声波检查，大约有680台发动机受影响。该服务通告还要求在8月底之前，对所有累计20000~30000循环的CFM56-7B发动机风扇叶片进行超声波检查，有2500台发动机受到影响。在完成首次超声波检查后，CFM国际公司还建议每3000循环（大约相当于每运营两年）对发动机的风扇叶片重复进行超声波检查。
