陶瓷滚动体轴承在直升机传动系统中的应用研究

The Application of Ceramic Rolling Element Bearings in Helicopter Transmission System

■ 尹美 陈兴明 易长乐/中国航发动研所

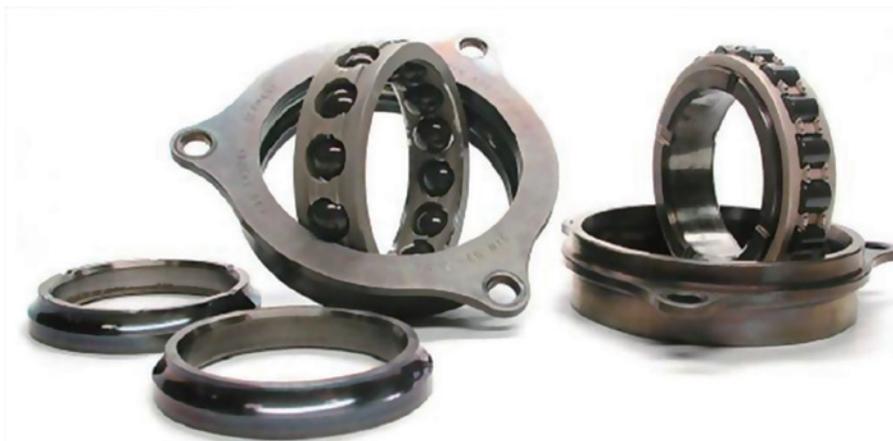
图1 FAG公司的 Si_3N_4 陶瓷滚动体轴承

FAG公司为了模拟陶瓷滚动体轴承（见图1）在苛刻工况下的运行性能，利用碎屑摄入试验和预破坏套圈试验，对全钢轴承（内外圈、滚动体均为M50NiL材料）、二次淬硬钢轴承（内外圈、滚动体均为M50NiL材料）和混合陶瓷轴承（滚

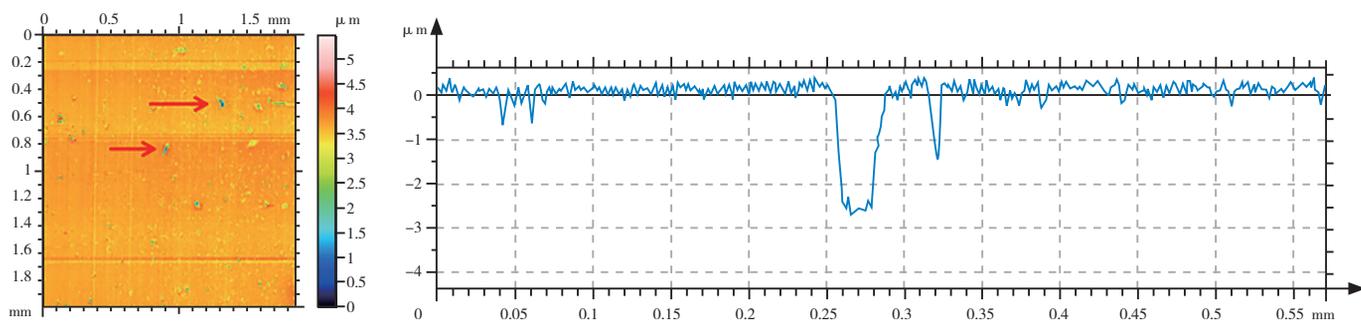
图2 预破坏后的轴承外圈三维表面扫描

动体为 Si_3N_4 ，内外圈为M50NiL材料）进行对比试验，所用碎屑为 Al_2O_3 颗粒（颗粒尺寸0.1 ~ 0.2mm），预破坏后的轴承外圈三维表面扫描如图2所示，碎屑摄入试验过程中监测润滑油金属屑铁含量如图3所示。由图2可见，外圈滚道预破坏尺寸长度达到0.03mm，深度达到 $3\mu\text{m}$ 。由图3可知，混合轴承比全钢轴承更能抵抗碎屑污染，而二次淬硬全钢轴承也表现出很好的优异性。在碎屑摄入试验中，相比于标准全钢轴承，混合轴承的使用寿命有很大提升，超过6倍（到试验暂停时），二

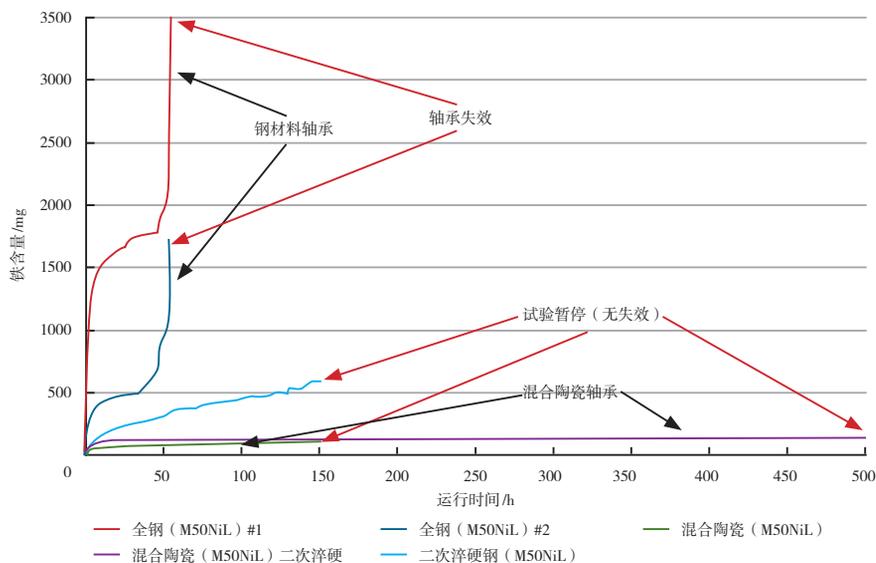
图3 滑油金属屑监测-铁含量的比较

次淬硬的钢轴承使用寿命提升超过3倍（到试验暂停时），二次淬硬钢和 Si_3N_4 陶瓷球的使用寿命得到极大提升，超过10倍（到试验暂停时）。

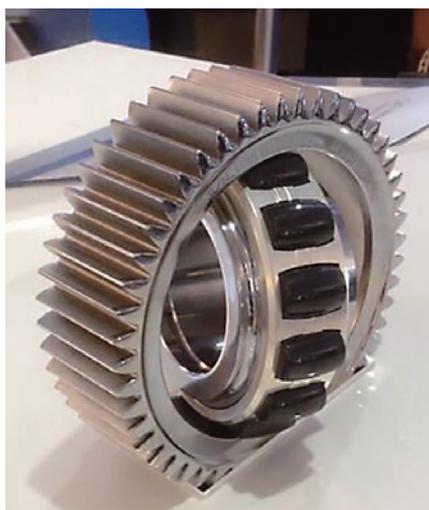
图4 陶瓷滚动体行星轴承

陶瓷材料滚动体还可用在行星轮系的调心滚动体轴承上。行星齿轮调心滚动体轴承在自转和公转的共同作用下，离心载荷较大，且须在润滑系统失效情况下轴承满足30min干运转要求。如图4所示，调心滚动体轴承鼓形滚动体采用 Si_3N_4 陶瓷材料，外圈与行星齿轮一体化结构，由于 Si_3N_4 陶瓷混合轴承具有密度小、摩擦小、耐磨损、热稳定性好、润滑需求小等优点，运转过程中将减小离心力造成的附加应力，润滑系统失效情况下具有比钢制轴承更高的可靠性，同时可有效降低轴承重量，这对于提升传动系统可靠性和使用性能都十分有益。
