提高直升机尾减速器前滑套自润滑性能的研究

Study on Improving the Self-Lubricant Performance of Helicopter TGB Sliding Sleeve

■ 文用 吴梓赵/中国航发动研所

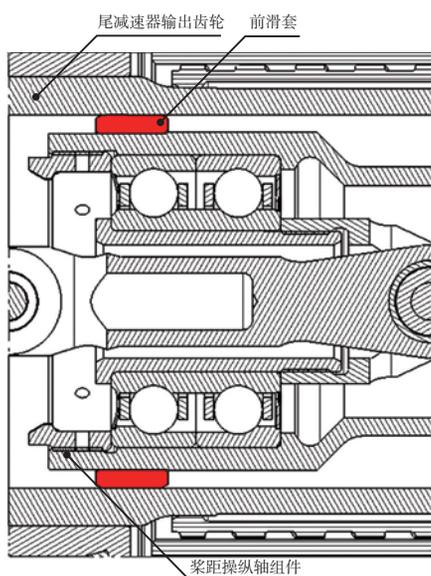
图1 尾减速器桨距操纵轴组件结构

前滑套是直升机传动系统尾减速器上的重要零件，由石墨青铜粉末冶金材料制成，属于金属基自润滑材料的一种，其装配结构如图1所示。前滑套以过盈的方式安装在桨距操纵轴上，与尾桨操纵轴一起在尾减速器输出齿轮内部滑动，承担一定的支承力，起滑动轴承的作用。尾减速器采用飞溅润滑，由于结构限制，飞溅的滑油不能到达滑套工作区域，前滑套工作的润滑条件恶劣。因此前滑套要求耐磨并具有一定强度，同时需要采用具有自润滑性能

的材料。设计时，前滑套采用粉末冶金石墨青铜材料，是一种常用的金属基自润滑材料，材料内部有一定的微观孔隙，通过一定的工艺方法在零件中预浸入润滑油。前滑套工作过程中，自身孔隙中预浸入的滑油从前滑套表面渗出，在前滑套和尾减速器输出齿轮的接触面间形成一层油膜，可对前滑套提供一定的润滑，从而减小摩擦降低磨损。

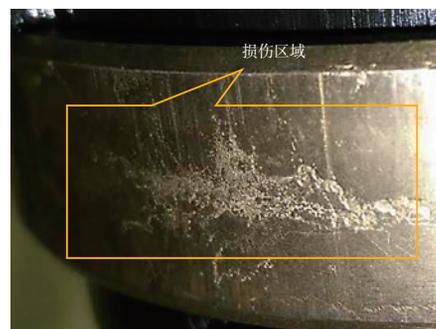
图2 尾减速器前滑套损伤区域示例

套出现了外表面异常磨损问题，损伤区域如图2所示。经分析与排查，发现造成该问题的主要原因是前滑套含油率低，自润滑性能不足，导致前滑套在使用中工作表面油膜被破坏。与较硬的齿轮轴内孔摩擦时，前滑套的表面材料发生黏附、脱落，形成异常磨损区域。如不能提出有效解决措施，该问题将进一步恶化，会影响型号的研制进展。笔者通过研究毛坯制备和加工工艺对前滑套自润滑性能参数含油率的影响，提出提高前滑套含油率的解决措施，改进尾减速器前滑套的自润滑性能，解决型号研制的技术瓶颈，为粉末冶金自润滑材料零件在其他型号或场合的应用提供参考。

为提高前滑套自润滑性能，本文研究了毛坯制备、加工工艺对含油率的影响，提出了如下改进方案：取消毛坯制备程序中的整形工序；将毛坯由管料改为棒料并缩短毛坯长度；降低前滑套热镶嵌时的加热温度，在油中加热冷却；取消组合后的机械加工工序。改进后前滑套自润滑性能有较大提高，但零件浸油后含油合格率仍不能达到100%，后续须研究机械加工参数，例如，切屑转速、进给量、刀具参数等对自润滑滑套孔隙率的影响，进一步提高滑套含油合格率。

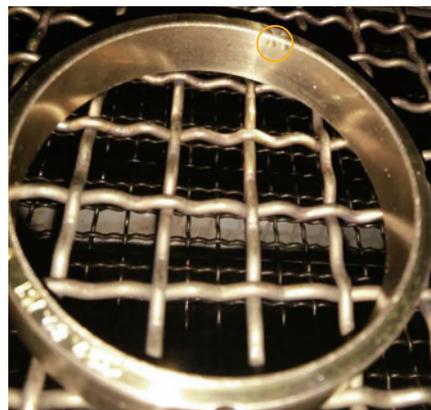
图3 组合前加热时滑油冒出

为研究改进加工工艺对含油率的影响，开展了相关工艺试验。通过组合加工工艺试验，发现在组合前加热时（加热温度为 90°C ）前滑套表面有油珠冒出，如图3所示。原因是组合加工时不能使用冷却液进行冷却，前滑套温度骤升，滑油会从基体中冒出，在离心力的作用下形成肉眼可见的油雾，说明组合及组合加工过程中预浸入的滑油会有损失。

为避免组合前加热及组合加工过程中前滑套中的含油率损失，考虑对前滑套的组合加工方案进行改进。常温下前滑套和操纵轴之间有接近0.1mm的过盈量，操纵轴的冷却温度为 -180°C ，几乎达到了工艺能力的极限。经试验证明，热镶嵌工序中前滑套的加热温度只需达到 90°C 即可顺利完成组合。因此将组

合要求改为将前滑套在热油中加热至 90°C ，组合后迅速将前滑套及操纵轴浸入滑油中进行冷却，完全冷却后对组件进行真空浸油，尽量降低前滑套组合过程中滑油损失。这样前滑套即使组合时有油渗出，组合后放入室温滑油中孔隙收缩将吸回一定滑油，减少滑油损失。

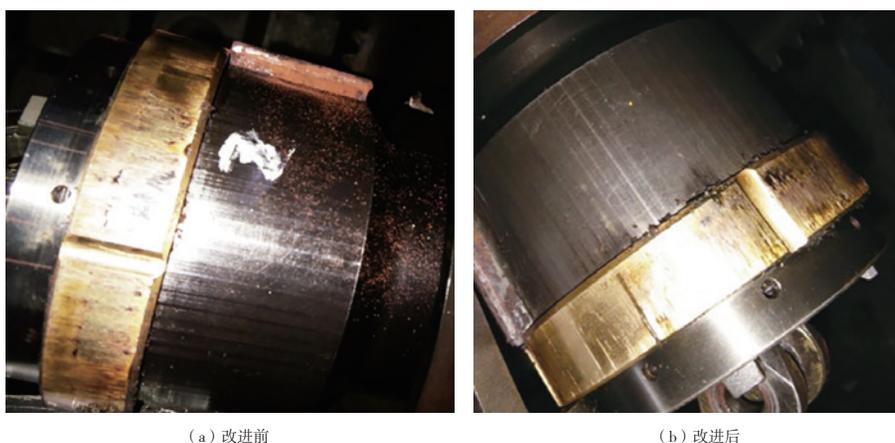
图5 改进前后前滑套表面材料掉落情况

(a) 改进前

(b) 改进后

前的操纵轴上堆积有较多红色粉末，改进后的操纵轴上仅有少量粉末，该红色粉末应是干摩擦造成前滑套表面材料掉落，如图5所示，说明改进后的前滑套自润滑性能比改进前

有明显提高。

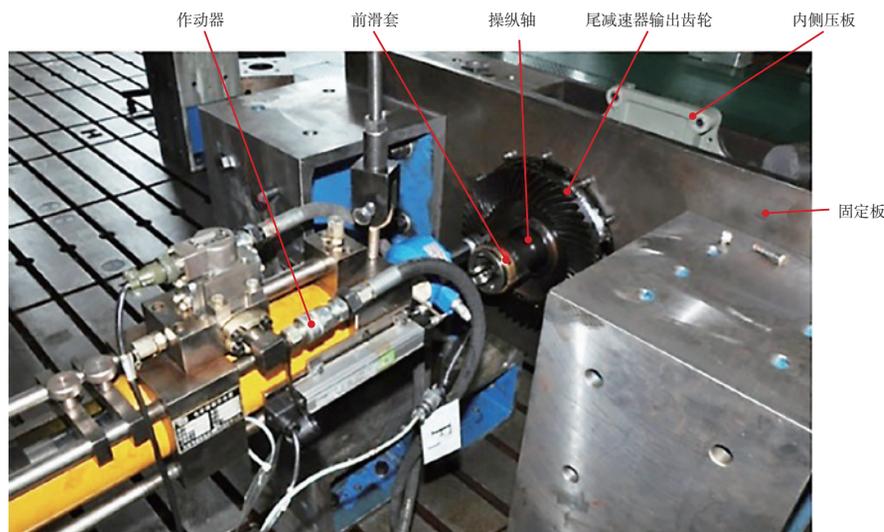
图4 前滑套自润滑性能试验

将一件装有改进前的前滑套的操纵轴组件与一件装有改进后的前滑套的操纵轴组件分别安装在两个相同的试验平台上，试验平台结构如图4所示，进行前滑套的自润滑性能试验。在不加入润滑油的情况下连续进行了约530万次轴向往复循环，试验结束后经检查发现改进
