美国和俄罗斯航空发动机火山灰环境试验研究

Study on Volcanic Ash Environment Test of Aero Engine in USA and Russia

■ 张娜 / 中国航发四川燃气涡轮研究院 李存 张星 / 中国航发商用航空发动机有限责任公司

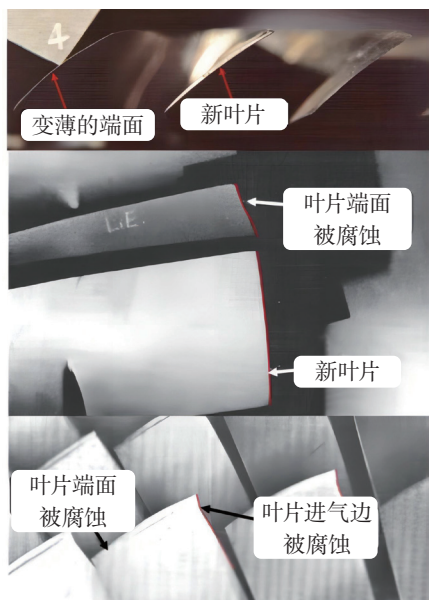
Calspan公司在火山灰浓度较高条件下(84.92min内喷撒59.46kg火山灰)对F100发动机进行了试验。试验期间,高压压气机叶片出现侵蚀磨损(见图1),使得压气机气动稳定性裕度及压比降低,发动机整

图1 F100发动机流道吸入火山灰引起的压气机叶片侵蚀

体工作性能下降。另外，发动机在火山灰浓度达 $500\text{mg}/\text{m}^3$ 时发生了喘振，导致压气机叶片出现严重机械损伤；燃油喷嘴上出现状如黑色积碳的碳沉积物，这些沉积物虽未堵塞中心供油孔，但是喷嘴上的碳沉积物严重损害了燃油雾化效果；高压涡轮导向器叶片上出现沉积物，其形状和特点与1982年遭遇印度尼西亚加隆贡火山灰云的JT9D发动机叶片上的沉积物类似。

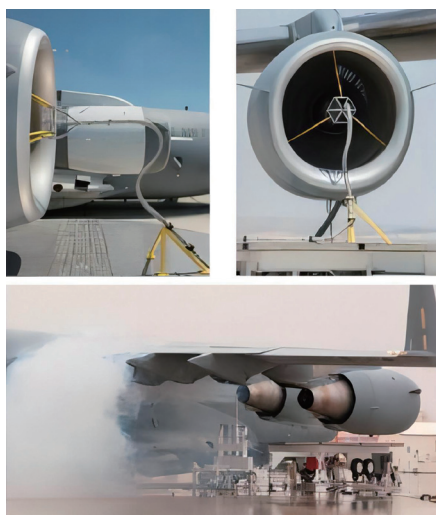
图2 向机翼上的PW2040发动机喷撒火山灰的试验装置

装置如图2所示。

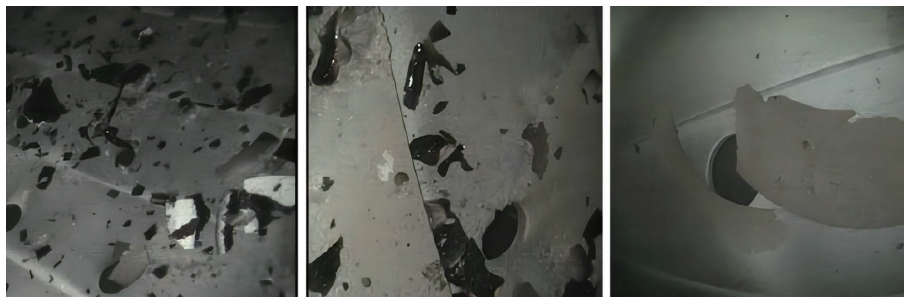
F117发动机燃烧室机匣上的沉积物在火山灰浓度不同时形式也不

同：火山灰浓度为 $100 \sim 2000\text{mg}/\text{m}^3$ 条件下工作 $3 \sim 6\text{min}$ 时发现有碳沉积物，火山灰浓度为 $10\text{mg}/\text{m}^3$ 条件下工作 175min 时发现有玻璃状沉积物（见图4）。

图4 VIPR项目框架下喷撒火山灰后燃烧室零件上的沉积物

NASA在VIPR项目框架下开展火山灰环境试验时采用的发动机是F117。试验期间，涡轮第一级导向叶片上、燃烧室机匣上均出现沉积物。通过试验评估了发动机工作时间和火山灰浓度变化条件下火山灰对发动机的影响，并得出结论：工质中火山灰浓度较高（超过 $10\text{mg}/\text{m}^3$ ）或浓度较低但持续时间长（约 $1\text{mg}/\text{m}^3$ ，427min）都会引起冷却系统堵塞和涡轮叶片间通道流通面积减小（见图3），以及燃烧室机匣上产生沉积物（见图4）。
