CFM56-7B风扇叶片从根部断裂事故简析

Analysis to CFM56-7B's Fan Blades Broke from Roots

■ 陈光 / 北京航空航天大学

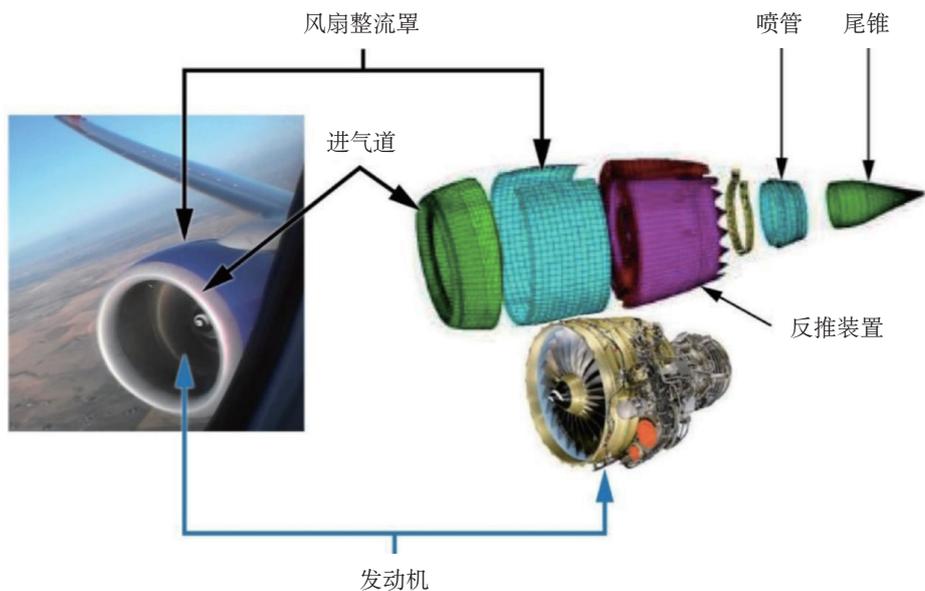
图5 CFM56-7B动力装置

图5示出了CFM56-7B整个动力装置，进气道与风扇整流罩由飞机研制单位生产。进气道固定在发动机包容环的前边；风扇整流罩用铰链连接到机翼下发动机的吊架中，整流罩由内、外2块组成，在做地面

维修时它们可以向飞机内侧方向或外侧方向打开，当它们合拢时，在底部用轴向销将其锁住。由于整流罩是一件体积较大的薄壁件，为了维持它的固有形状，在邻近底部结合面处设有1个径向锁紧固定件，使整流罩下方与包容环固定。

NTSB在这份有关WN1380的《飞机事故报告》中，最后提出了几条建议，其中首要的是波音公司应确定CFM56-7B断裂的风扇叶片撞击到包容环的关键部位及其影响，重新设计用于737-700/-800/-900飞机所用的风扇整流罩，以保证整流罩在遭受风扇叶片断裂后的结构完整性。当完成这项改进设计后，除要求波音公司在新生产的该型飞机中使用新设计的整流罩外，还要求在役的飞机立即更换新设计的整流罩。另外，还要求飞机与发动机研制厂商共同开展研究工作，以确定在各种工作条件下，叶片断片砸向什么位置会对整流罩结构完整性造成大的影响，从而开发一个适用整流罩结构设计的分析工具。

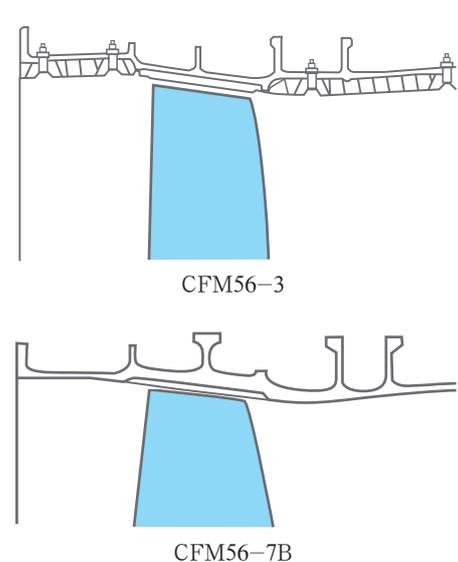
图6 CFM56两型发动机的包容环不同设计

CFM56-7B是CFM56系列发动机中的最后一型，在风扇部件中有两处与之前型号不同：叶片采用了宽弦设计，使单片叶片质量加大；包容环的材料由17-4PH合金钢改用了铝合金，相应的结构设计也做了改进，图6示出了CFM56-3与CFM56-7B的包容环设计。用铝合金制造风扇的包容环还是第一次，所以在发动机研制中，对包容环的包容能力进行了8种部件试验台的调试，最后调整完善的包容环进行了两次叶片甩出试验，这在发动机取证试验中是少有的。第一次试验中，叶片断片被包容环包容住了，但叶片在轮盘中的轴向锁紧装置断裂，造成几片叶片甩离轮盘，试验失败。经过近一年的改进
