# 滑油自燃引发的故障

## Failures Caused by Oil Spontaneous Combustion

■ 陈光/北京航空航天大学

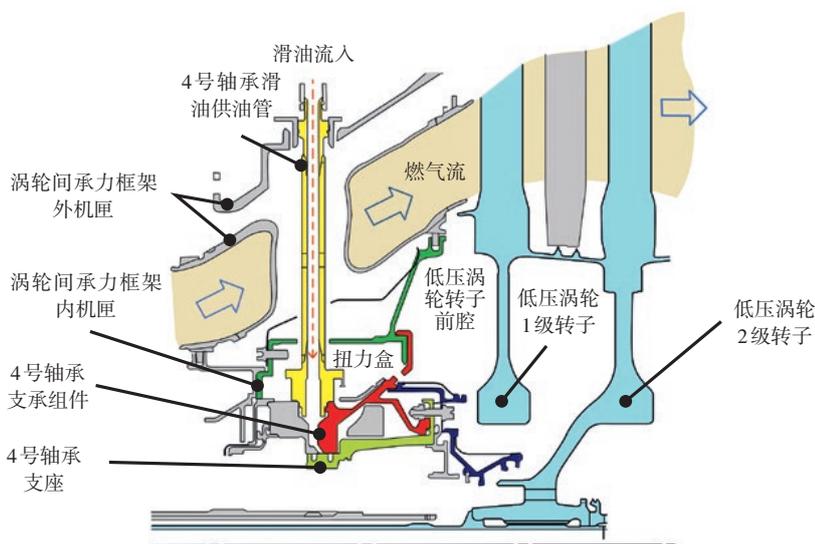
图11 滑油导管插在扭力盒上的结构

盒插到轴承支座的油孔中，如图11所示。在供油管与油孔接触处，在导管端头装有特氟龙C封严圈。1级低压涡轮轮盘前端的冷却空气引自第4级高压压气机出口处，是通过装在空心的1级低压涡轮导向叶片中的承力杆流入扭力盒，再由扭力盒后端的冷却孔喷向低压涡轮轮盘前端面，对低压涡轮轮盘进行冷却，如图12所示。

变形），封严圈失效，滑油向外泄漏。不断外泄的滑油流到扭力盒中，与不断流入扭力盒中用于冷却低压涡轮轮盘的、来自第4级高压压气机的高温空气混合，滑油自燃，形成不断的燃烧，高温燃烧的气体由冷却空气孔喷向涡轮轮盘轮辐。连续不断地由冷却孔喷出的灼热的燃烧气体，像喷火枪一样喷出的火焰射向高速旋转的轮盘，将轮盘幅板烧出一个环形缺口，带叶片的轮缘部分在离心力作用下裂成几块，断块击穿机匣甩出发动机，形成了严重的非包容性的轮盘破裂事故；中心部分形成面包圈似的环形件残留在发动机内。
