GP7200发动机的风扇部件甩离事故调查

Fault Investigation of Fan Components Separating from GP7200

■ 陈光/北京航空航天大学

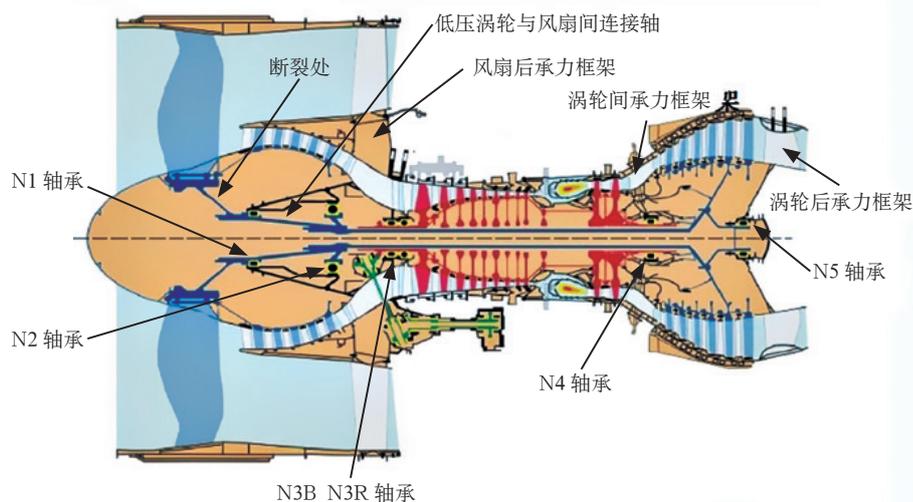
图2 GP7200发动机

GP7200发动机（如图2所示）由普惠公司与GE航空集团平股合资的发动机联盟公司研制，是在PW4084发动机和GE90发动机基础上发展而成的，其额定推力为320kN。普惠公司负责风扇、5级增压级、6级低压涡轮及附件传动装置的研制；GE航空集团负责9级高压压气机、2级高压涡轮、低污染单环腔燃烧室与全权限数字式电子控制（FADEC）系统的研制。GP7200发动机于2006年年初取得美国联邦航空局（FAA）的

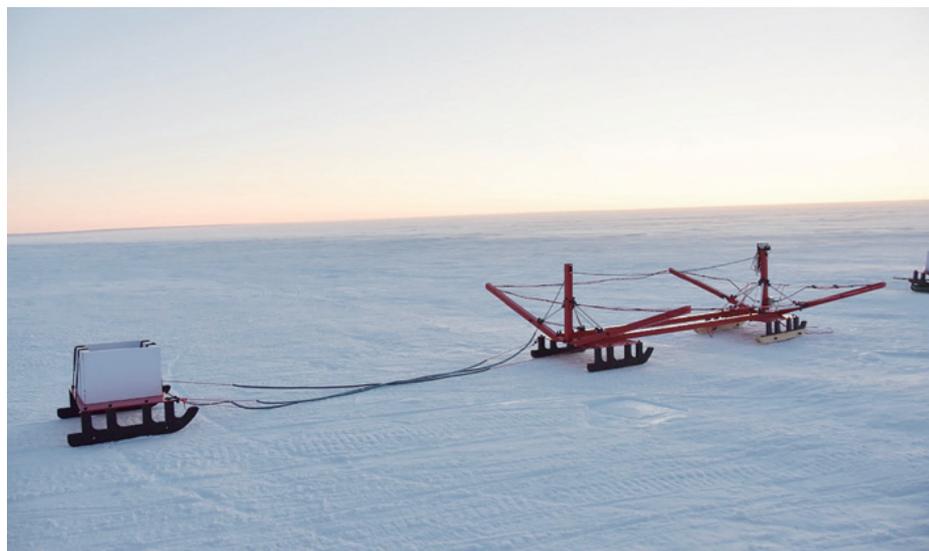
图4 SnowTEM

随后，GEUS于2019年3月下旬开始了在冰面上的探测与寻找工作，他们携带了两种在冰面上探测深埋在冰层下飞机残骸的设备。一种是将测定地下水流动情况的瞬态电磁仪（TEM，由荷兰奥尔胡斯大学水文地球物理研究所研制）安装在雪橇上（如图4所示），在冰面上移动，探测冰面以下的情况，这个装置被称为SnowTEM；另一种是装有探地雷达的机器人平台（FrostyBoy，如图5所示），这套设备虽重达200kg，但在行走时给冰面的压力却很小。

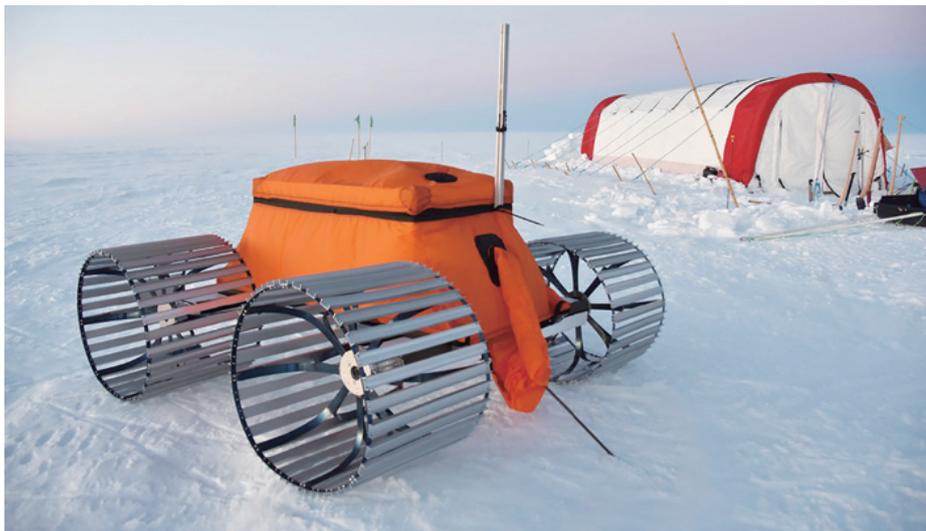
图5 FrostyBoy

利用这两套能在冰面上移动的探测设备，调查人员在已划定的15km²范围内来回探测。探测共历时13周。其中的7周，工作组居住在冰盖上搭建的露营帐篷中（如图5所示），环境温度为-35℃，时常伴有25 ~ 32 m/s的大风，而且冰盖上有大小不同的裂隙，也会有北极熊出没，探测工作条件十分恶劣。
