普惠的齿轮传动涡扇发动机的几起故障分析

Analysis to PW1000Gs' Failures

■ 陈光/北京航空航天大学

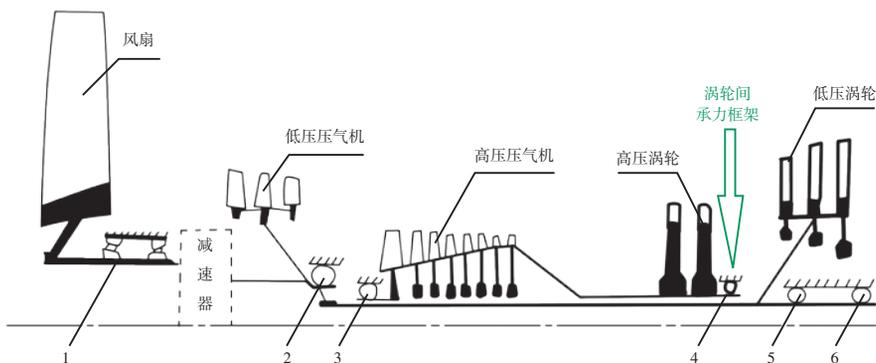
图3 PW1000G转子支承简图

为了说明火焰从何而来，可先对此处结构做进一步分析。图3为PW1000G转子支承简图，由图可见高压转子后支点(4号)是位于涡轮间承力框架中的。图4为涡轮间承力框架简图。涡轮间承力框架是位于高低压涡轮间的将高压转子后轴承(即4号轴承)负荷传至外机匣的结构，它是由外机匣、内机匣、连接内外机匣的承力杆以及套在承力杆外面的空心导向叶片组成，4号轴承

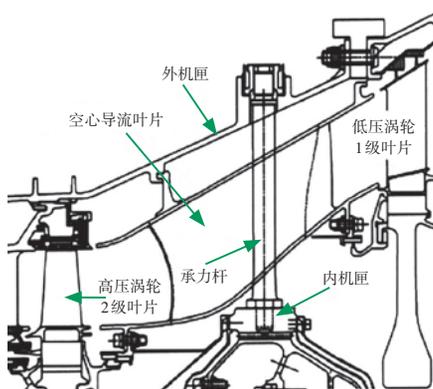
图4 涡轮间承力框架示意图

PW1000G的涡轮间承力框架(如图5所示)中，内机匣做成环形的盒状结构，普惠公司称此机匣为扭力盒；在内外机匣间，装有14片空心导流叶片，其中有7片有传力的承力杆；滑油供油管、回油管与通风管以及对低压涡轮进行冷却的冷却空气导管等则从另外几片空心导流叶片中通过。

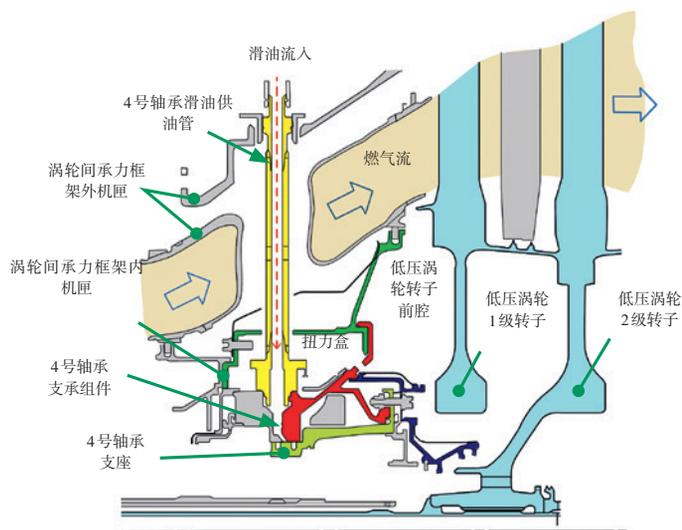
图5 PW1000G 涡轮间承力框架油路示意图

对4号轴承供滑油的供油管见图5，供油管插入到扭力盒上的油孔中，在供油管的端头与油孔接触处，装有特氟龙(Teflon)封严圈。对低压涡轮冷却的流路见图6，来自高压压气机4级处的空气通过一个承力杆中心导管被引入扭力盒中，冷却空气由扭力盒后端的出气口对着第1级低压涡轮轮盘吹出。

在5月26日发生故障前的一次试车中，发动机在78% N_2 下运转后，只进行了19s的冷却便停车，并在50min后再次起动发动机，造成扭力盒温度升高较大，使滑油进油管的特氟龙封严圈的工作温度达到 190°C ，大大超过它所允许的工作温度（大于 162°C 时变形，大于 180°C 时永久变形），封严圈失效，滑油向

外泄漏，如图7所示。另外，由于滑油导管在穿过扭力盒外壳时，外壳与导管间有一定的缝隙，因此扭力盒腔与空心导向叶片的内腔是连通的（参见图5），导向叶片内腔的热空气进入扭力盒腔，同时，冷却低压涡轮的气流是从第4级高压压气机处引来的温度较高的气流也进入了扭力盒腔（参见图6），在这二股热气流的作用下，导致泄漏的滑油自燃，形成连续不断的火焰吹向第1级低压涡轮盘，如图8所示。由于此次试车时间不长，所以轮盘虽已受损

普惠公司在总结这次故障原因后，采取了以下几项措施：停车前发动机需在慢车状态下运转20min以冷却发动机；在滑油管封严处增加金属封严垫；在低压涡轮前腔装热电偶监测腔温；每天飞行后检查滑油消耗量；封严圈使用温度限制在148℃；每天进行孔探检查等。在生型发动机中，已将供油管与冷却
