# 单发失效状态相关发动机适航验证要求

## Requirements of OEI Related Engine Airworthiness Verification

■ 查筱晨 张森 / 中国民用航空适航审定中心 苏聚英 卢永强 / 中国航发动研所

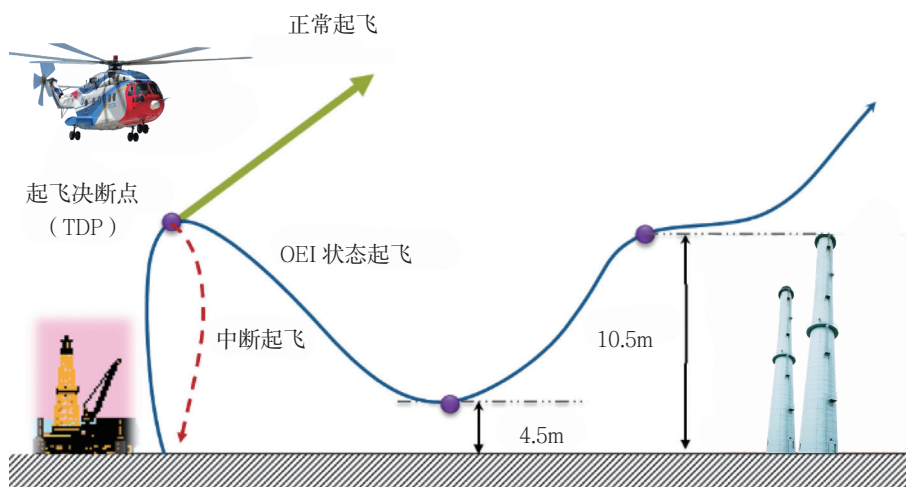
图1 单发失效状态使用场景

**单**发失效（OEI）功率状态是为了双发或多发航空器应对空中运行时由于供油或进气不良、机械故障、云中积冰及防冰系统使用不当等常见原因可能导致的发动机停车现象。旋翼航空器通常是垂直起降，没有足够的跑道或直升机机场，在起飞或着陆等需要大功率的关键飞行阶段出现单发失效时，为确保仍有足够的功率实现安全着陆，剩余发动机需应用短时高功率应急功率状态，其使用场景如图1所示。该状态可能导致发动机零部件损伤或寿命损耗，为确保安全性水平，在CCAR-33部《航空发动机适航规定》中，包含了对OEI状态的设计、验证及适航限制条款要求，规章中提到了5种OEI功率分别是：30s单发失效功率、2min单发失效功率、2.5min单发失效功率、30min单发失效功率和连续单发失效功率，需要对其加以验证。
