航空发动机热障涂层的主要失效模式

Main Failure Modes of TBC of Aero Engine

■ 唐诗白 荆甫雷 / 中国航发研究院

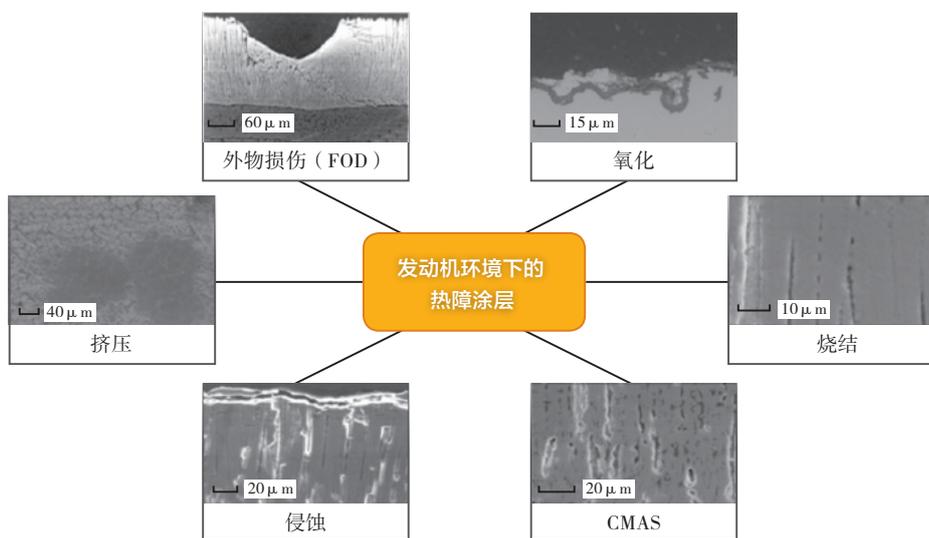
图1 热障涂层失效模式

另一失效模式为颗粒冲击引起的侵蚀、挤压或外物损伤（FOD），主要出现在高压涡轮叶片的前缘部位；此外，高温下黏结层蠕变强度很低，当叶尖速度和温度较高时，厚的热障涂层可能会从叶尖滑脱。本文以在涡轮叶片中广泛应用的电子束物理气相沉积（EB-PVD）热障涂层为例，对上述失效模式（如图1所示）进行讨论。

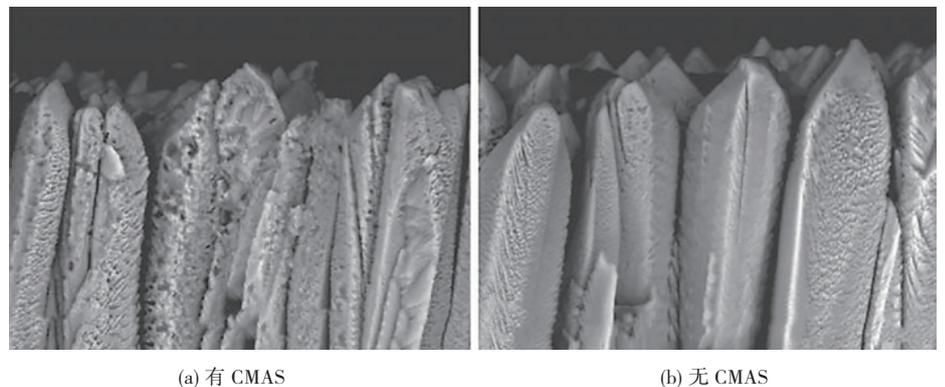
(a) 有 CMAS

(b) 无 CMAS

图2 1300°C在4h后柱状晶微结构对比

从化学的观点上看，CMAS与硫酸盐沉积对EB-PVD热障涂层的损伤可以看作是一种腐蚀形式。当涂层表面存在大量的沉积时，氧化钇从热障涂层扩散到熔融的沉积物中，引起YSZ中四方相向单斜相的转变。沉积同样会引起涂层的局部熔化以及随后的再沉淀，导致柱状晶微结构的损耗（如图2所示），还会增加热障涂层的腐蚀速率。

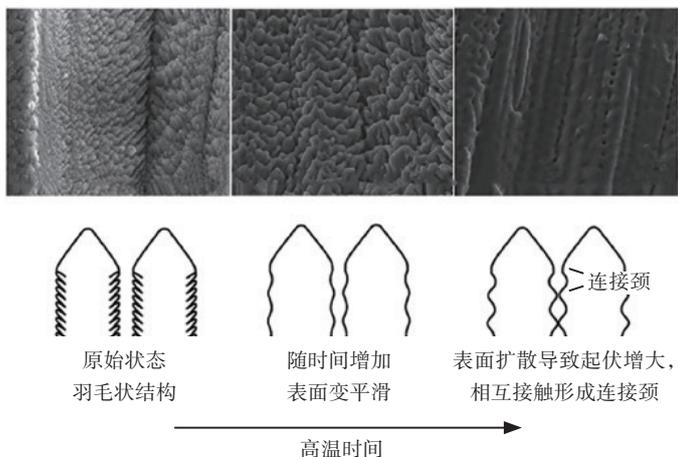
图3 烧结引起的柱状晶微结构演化示意图

热障涂层的陶瓷柱状晶结构暴露在高温下会发生烧结，进而引起力学性能的变化。在高温期间，陶瓷层中每个柱状晶的羽毛状形貌逐渐消失并在相邻的柱状晶间形成“连接颈”（Necks），导致陶瓷层弹性模量增加（如图3所示）。

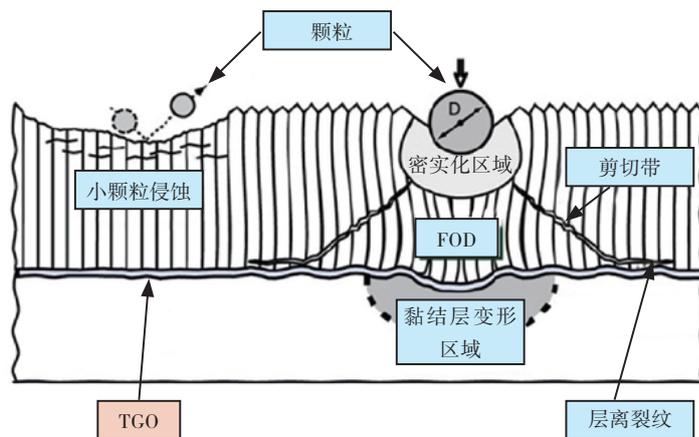
图4 颗粒冲击损伤示意图

颗粒冲击引起的损伤分为如下三种模式（如图4所示）。

模式 I：小颗粒侵蚀。损伤被限制在热障涂层的近表面区域，在

冲击时相邻柱状晶开裂导致材料损耗，深度通常为10 ~ 20 μm。裂纹在冲击颗粒下的弹/塑性界面处萌生。虽然冲击会在一定数目的柱状晶内产生裂纹（取决于柱状晶的相对尺寸和接触区域），但裂纹通常不会扩展穿过整个柱状晶。柱状晶的边界可抑制裂纹扩展。

模式 II：挤压损伤。该模式介于模式 I 和模式 III 之间，由小颗粒侵蚀或FOD引起，冲击引起明显的塑性变形和密实化，但冲击能密度在临界值以下，所产生的应力、应变不足以引起整个热障涂层内的断裂。

模式 III：FOD。由中低速度的大颗粒或高速的小颗粒冲击引起，特征为涂层的明显变形。其下限为挤压损伤，可能会带有冲击期间大应变产生的横向或剪切裂纹；其上限为出现大范围塑性变形和密实化。陶瓷层应变场与黏结层和TGO存在交互作用，在上述条件下，会出现剪切带，并向外和向下扩展，直至其在TGO界面处转向，在陶瓷层内产生平行于黏结层-TGO-陶瓷层界面的层离裂纹。在三种损伤模式中，
